# **Caractérisation de l'état des bandes végétales riveraines et de l'érosion du secteur urbain et minier, Ville de Thetford Mines**

**Présenté à la Ville de Thetford Mines**

**Janvier 2015**

**Groupe de concertation des bassins versants de la zone Bécancour (GROBEC), 2015.**

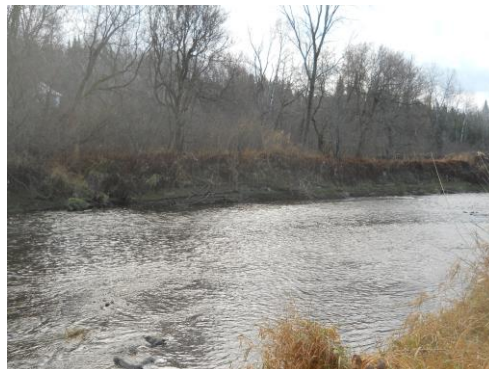
**Sapement** : Destruction d'un relief par la base. Le sapement est discernable sur la majorité des orthophotographies lorsqu'il n'y a pas de couvert forestier.

Figure 3      Sapement, Riv.  
Bécancour section Aval

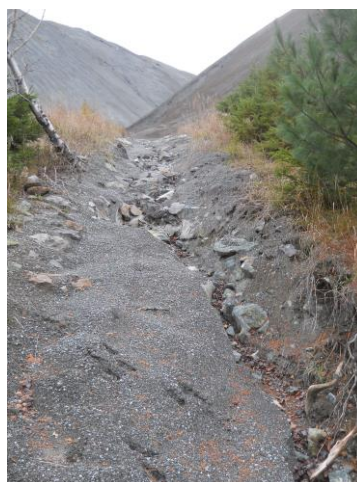
**Ravinement** : Formation de ravins, de rigoles, par les eaux de pluie, sur les pentes déboisées.

Figure 4      Ravinement  
rivière Bécancour section  
centre

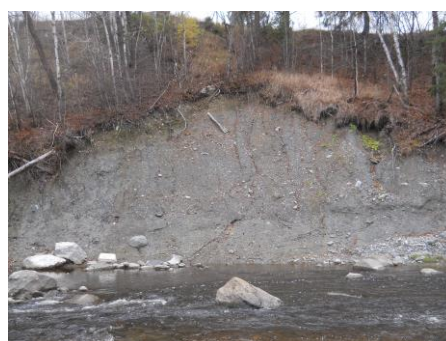
**Décrochement de talus** : Affaissement d'un talus dans le cours d'eau. Le décrochement de talus est facilement discernable sur les orthophotographies. Il est souvent de petite taille et peut résulter du sapement de la berge.

Figure 5      Décrochement, rivière Bécancour section centre

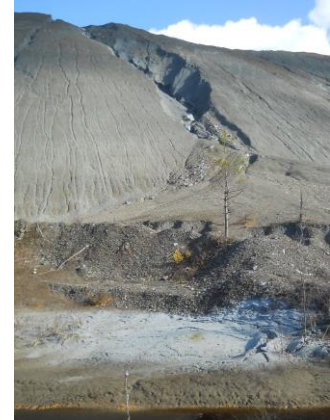
**Écoulement préférentiel** : Chenal principal d'écoulement de l'eau sur les haldes. Souvent situés aux jonctions des haldes ou des versants de celles-ci.

Figure 6 Écoulement préférentiel, Halde de la mine Black Lake

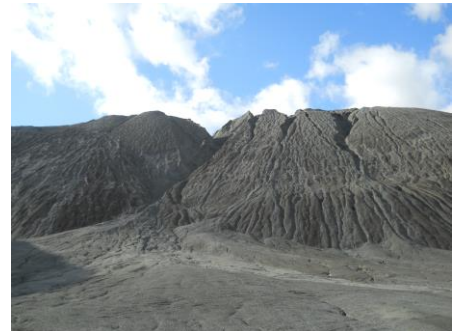
**Halde active : ravinement** : Zone de formation de ravins, de rigoles, par les eaux de pluie, sur les pentes des haldes dénudées de végétation. Souvent en amont des haldes.

Figure 7 Ravinements, halde de la mine Normandie

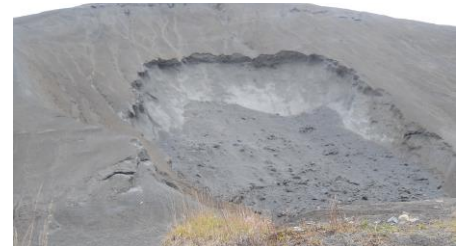
**Halde active : décrochement** : Zone de décrochement généralement située au pied des haldes. Démonstre une instabilité de la pente. La quantité (m<sup>3</sup>) de matériau qui se décroche est souvent considérable.

Figure 8 Décrochement, halde de la mine Crabtree BC1#1

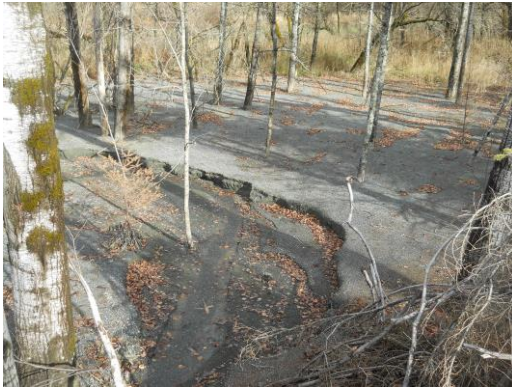
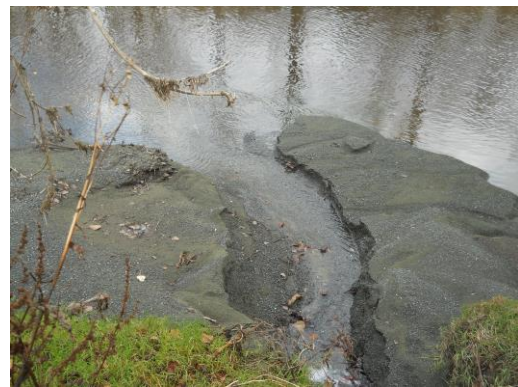
**Apport direct de sédiments au cours d'eau :** Zone d'apport de sédiments directement au cours d'eau. Souvent en relation avec un processus érosif en amont (ravinement ou décrochement) ou un écoulement préférentiel.

**Figure 9** Apports directs de sédiments au cours d'eau, Riv. Bécancour, secteur Normandie

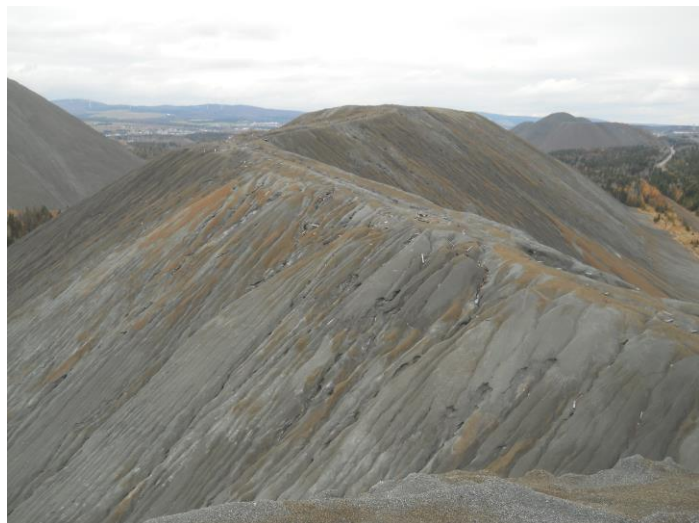
Lors de la formation d'une majorité de haldes, le matériel est transporté et déposé en un point précis. Les sédiments s'empilent sous une forme de cône ayant des pentes variables et sont généralement non stabilisés, à l'exception du secteur Black Lake, pouvant atteindre 50 degrés. Ces pentes ayant une stabilité artificielle, de nombreux facteurs tels que l'érosion hydrique, les mouvements de sol ainsi que la cryoturbation modifient les haldes. L'érosion hydrique des haldes se produit lorsque le sol est saturé d'eau, que ce soit lors de fortes pluies ou durant la fonte printanière. Ce type d'érosion forme de multiples cicatrices appelées ravinements. Les mouvements de sol se produisent surtout à la base des haldes. Ils peuvent se produire parce que la halde est saturée d'eau et que le matériau s'est comporté comme un liquide (glissement de terrain). Ils peuvent aussi se produire parce qu'un vide a été créé dans le bas de la halde par un cours d'eau ou par de l'érosion par ravinement. Ils peuvent encore être créés simplement par la pente de la halde qui se stabilise avec les années (étalement de la base). Ces érosions ont été caractérisées sous la forme de décrochement pouvant être de plusieurs hectares de taille. Enfin, la cryoturbation trie les dépôts via les alternances de gel et de dégel. On peut repérer ce type d'érosion dans le bas des pentes de matériaux hétérogènes. Ceux-ci n'ont pas été caractérisés puisqu'ils n'ont que très peu d'impact sur la qualité de l'eau.

**Figure 10** Érosion, Halde de la mine Crabtree BC1#1

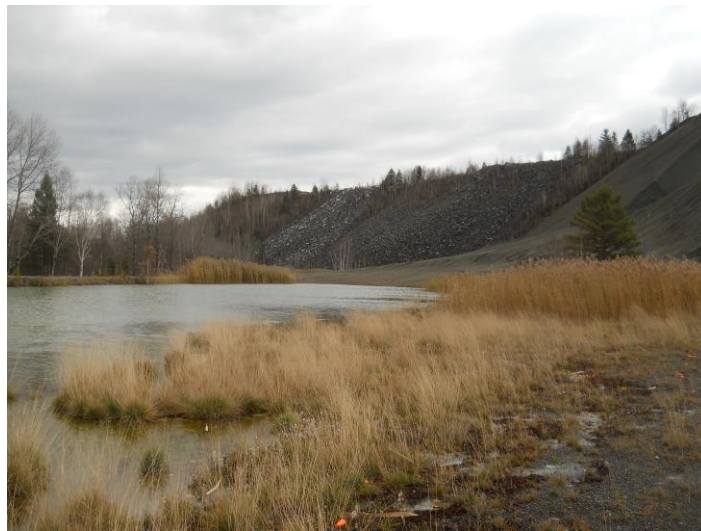
**Figure 35** Bassin de sédimentation, Secteur de la mine Normandie

Afin de limiter l'apport d sédiments au cours d'eau, l'intégration de bassins de sédimentation en marge des haldes est un option envisageable à court terme, particulièrement sur les terrains miniers. Les présentes analyses ont permis d'identifier 3 bassins de sédimentation dans la section rivière Bécancour à l'aval de Black Lake. Leur comblement sédimentaire affecte cependant l'efficacité et un entretien est nécessaire. La mise en place de bassins de sédimentation supplémentaires à des endroits stratégiques et leur entretien récurrent pourraient permettre de réduire l'apport sédimentaire aux cours d'eau.
