# Étape 1 : Analyse de bassin versant

## DIAGNOSTIC DU BASSIN VERSANT DE LA RIVIÈRE BÉCANCOUR

**GROUPE DE CONCERTATION DU BASSIN  
DE LA RIVIÈRE BÉCANCOUR**

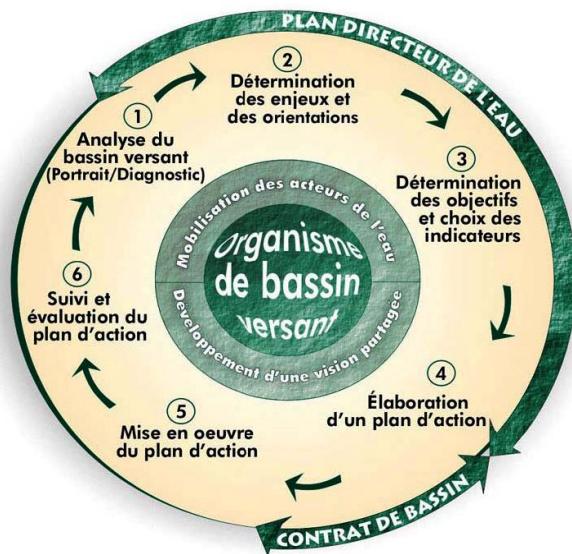
**Figure 1 Cycle de gestion intégré de l'eau par bassin versant**

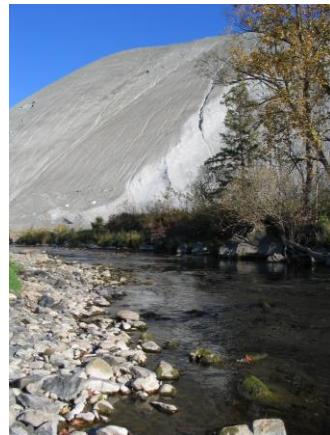
**Photo 3** Rivière Bécancour,  
en bordure d'une halde  
minière, Thetford Mines

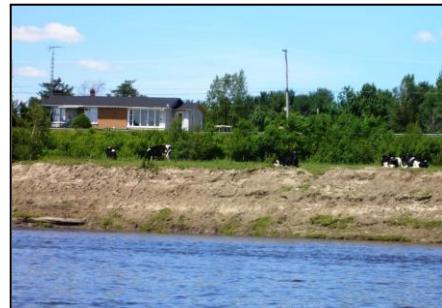
**Photo 11** Vaches en bordure d'une berge remaniée, non végétalisée et non stabilisée

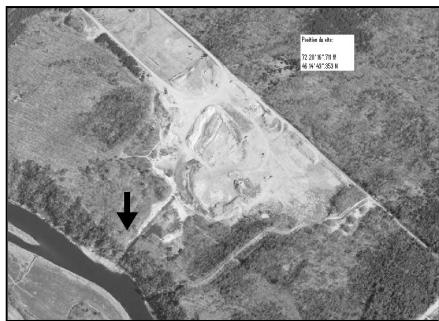
**Photo 13** Émissaire s'écoulant d'une carrière en bordure de la rivière Bécancour

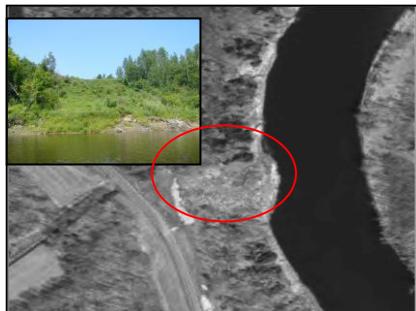
**Photo 15** Glissement aux abords de la rivière Bécancour, près de la route du Fraser (Municipalité de Bécancour)

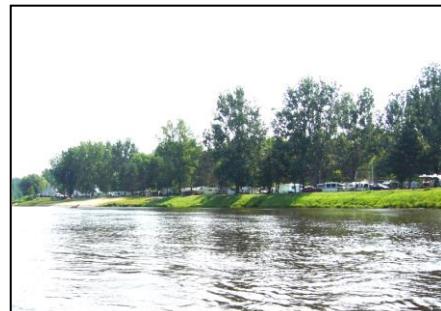
**Photo 16** Camping Val-Léro – Bande riveraine gazonnée et arborescente
