# **RAPPORT DES TRAVAUX DU BASSIN NORMANDIE À LA MINE NORMANDIE DANS LE SECTEUR DE SAINT-JOSEPH-DE-COLERAINE**

JANVIER, 2025

**Ce document a été réalisé par le Groupe de concertation des bassins versants de la zone Bécancour (GROBEC).**

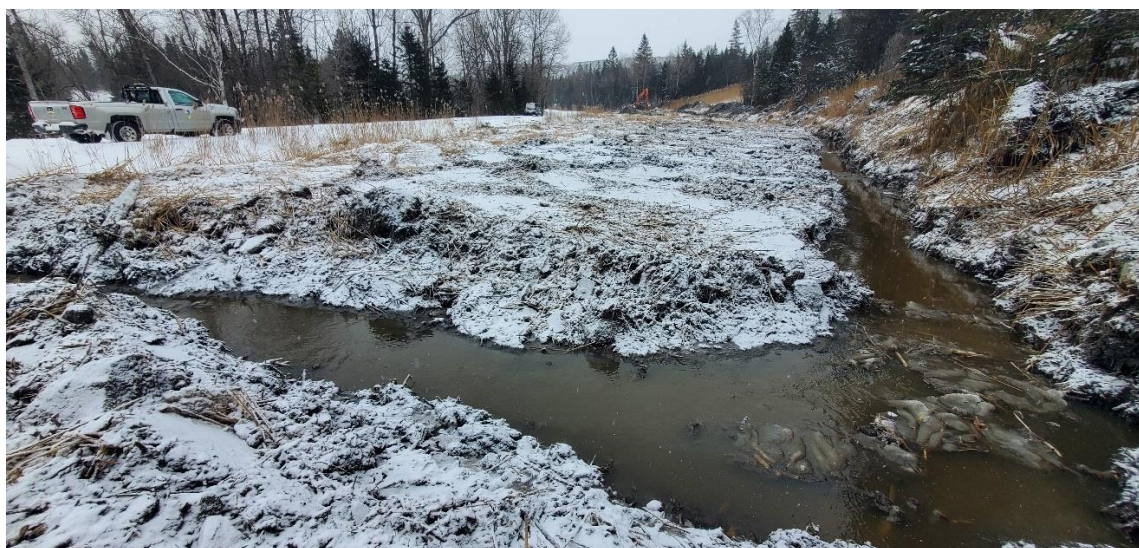
Le chantier a débuté le 8 janvier 2025. Le sol à l'endroit des travaux n'était pas assez solide pour le déplacement efficace de la pelle mécanique. Cette dernière a pu se déplacer sur le site afin de retirer la végétation en place et aplanir le sol. L'objectif de cette démarche était de laisser le temps au sol de geler pour la suite des travaux. Un canal de déviation du cours d'eau actuel a également été mis en place lors de cette journée afin d'assécher le plus possible la zone des travaux (figure 4).

Figure 4. Canal de déviation de l'eau aménagé le 8 janvier 2025

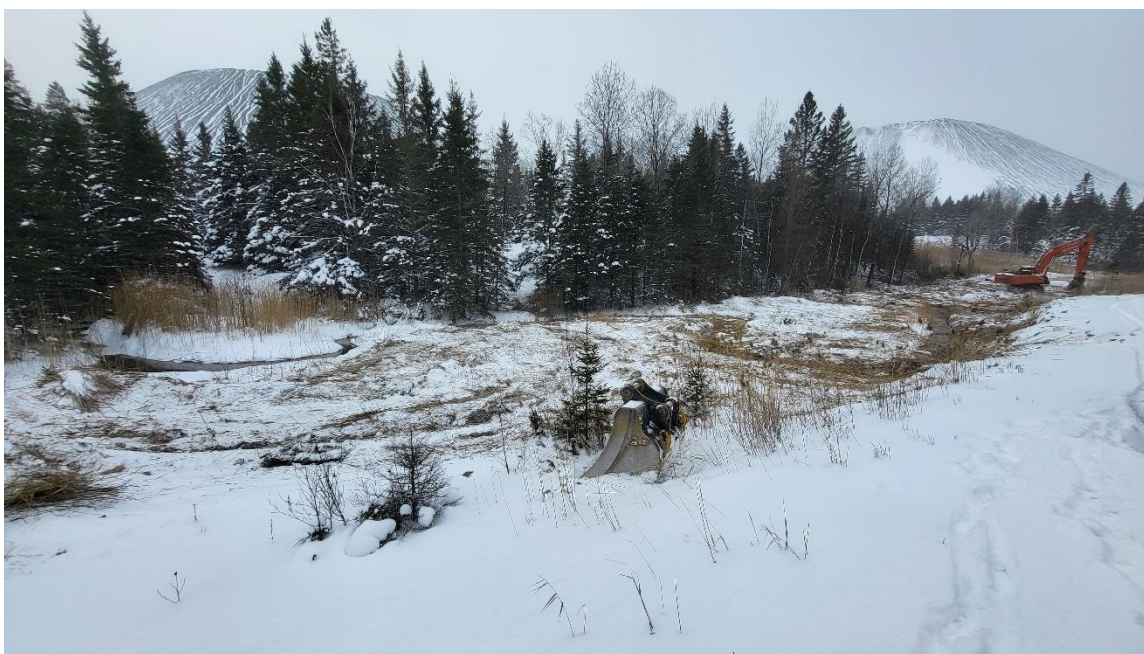
Figure 5. Préparation de la surface de travail

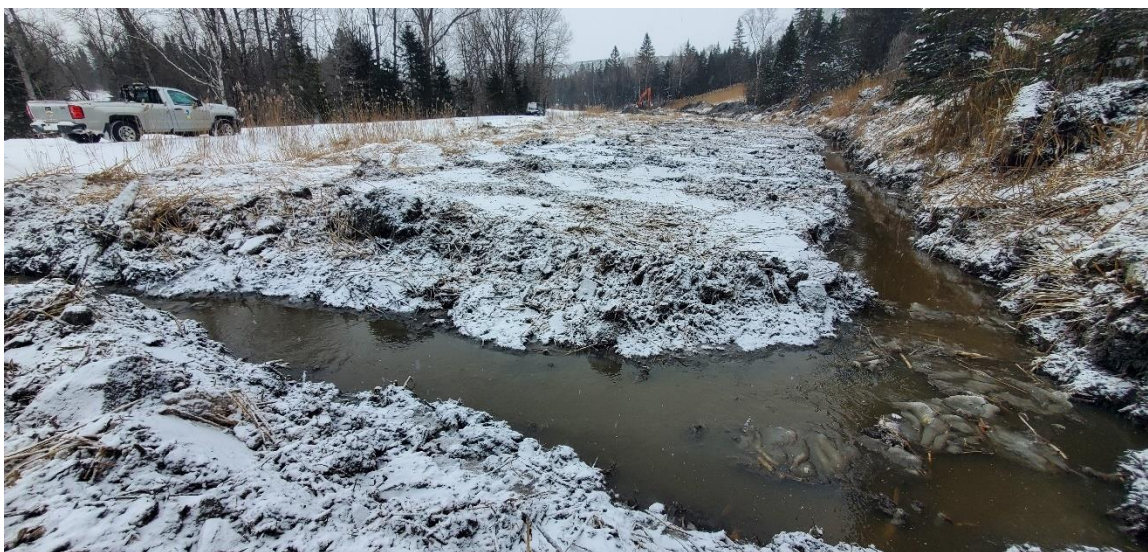
Figure 7. Excavation du canal de déviation d'eau

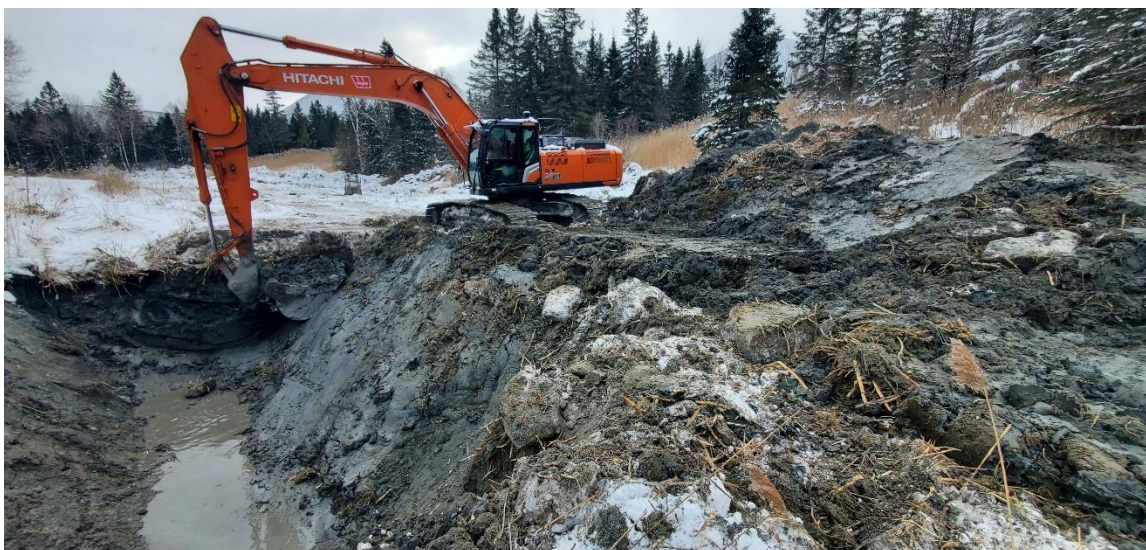
Figure 8. Début de l'excavation du bassin à partir du ponceau (en aval)

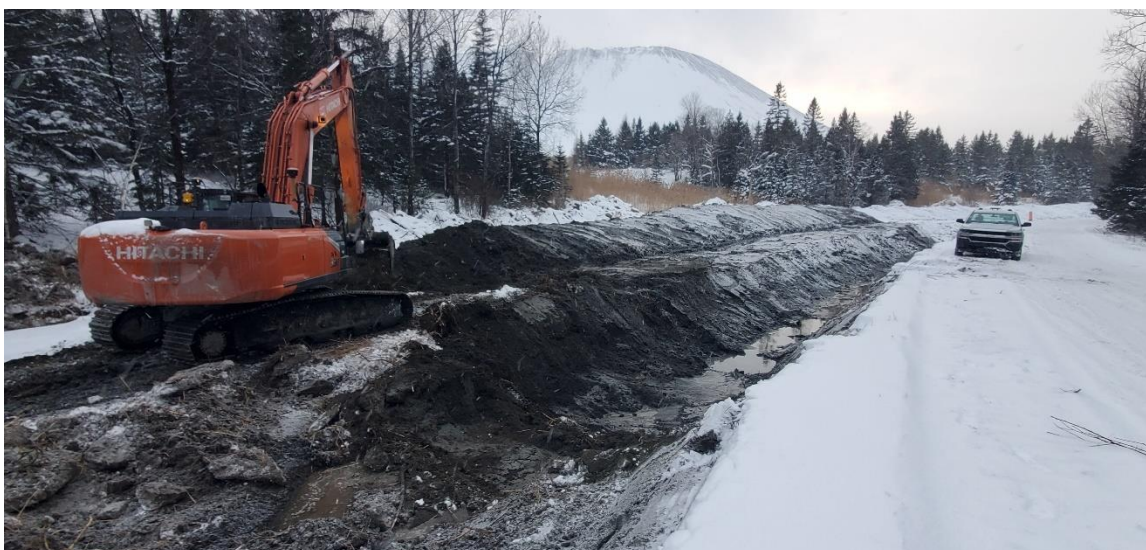
Figure 9. Suite de l'excavation du bassin

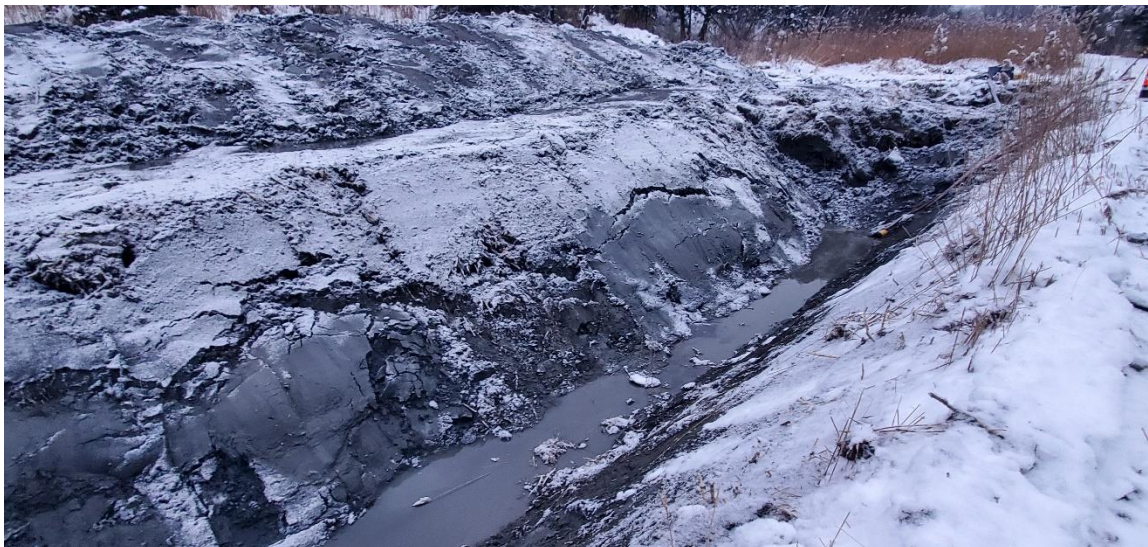
Globalement, les travaux se sont déroulés de manière satisfaisante. Cependant, au cours des travaux, il a été observé que le sol du côté des haldes minières (côté sud) présentait par endroits une instabilité significative, en raison de la granulométrie et de la forte teneur en eau de ce dernier. La paroi de la tranchée du côté des haldes n'a pas été parfaitement lissée, en raison du matériel classe B qui est très instable. Juste avant la section d'empierrement à la sortie du bassin, le sol s'est révélé particulièrement instable, ce qui a entraîné une légère augmentation de la largeur finale du bassin par rapport aux dimensions initialement prévues dans le plan.

Figure 10. Instabilité du sol à la sortie, près du ponceau, en aval

1. Surveiller la stabilité des talus ;
2. Stabiliser les talus avec un enrochement si nécessaire ;
3. Surveiller l'état de comblement du bassin lors de la première année d'activité avec un suivi fréquent, soit une fois par mois de mai à octobre, afin d'établir un calendrier de vidange ;
4. Vidanger le bassin minimalement deux fois dans l'année, soit en mai et en octobre, en même temps que le bassin Vézina ;
5. Échantillonner la qualité de l'eau de l'effluent deux fois par année (mai et octobre) pour les MES, les fibres d'amiante et le pH ;
6. Végétaliser les talus et les alentours du bassin Normandie au printemps 2025 ;
7. Lutter contre le roseau commun à proximité du bassin au printemps 2025 ;
8. Vérifier si la non-conformité des bermes filtrantes impacte l'efficacité du bassin et faire la correction si cela est jugé nécessaire.

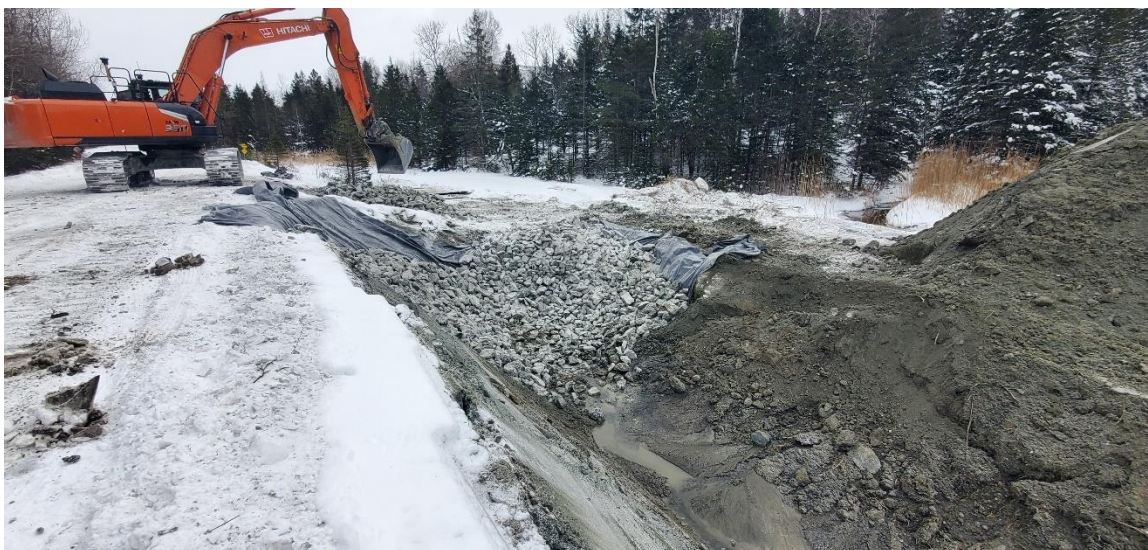
Figure 11. Aménagements de l'entrée du bassin

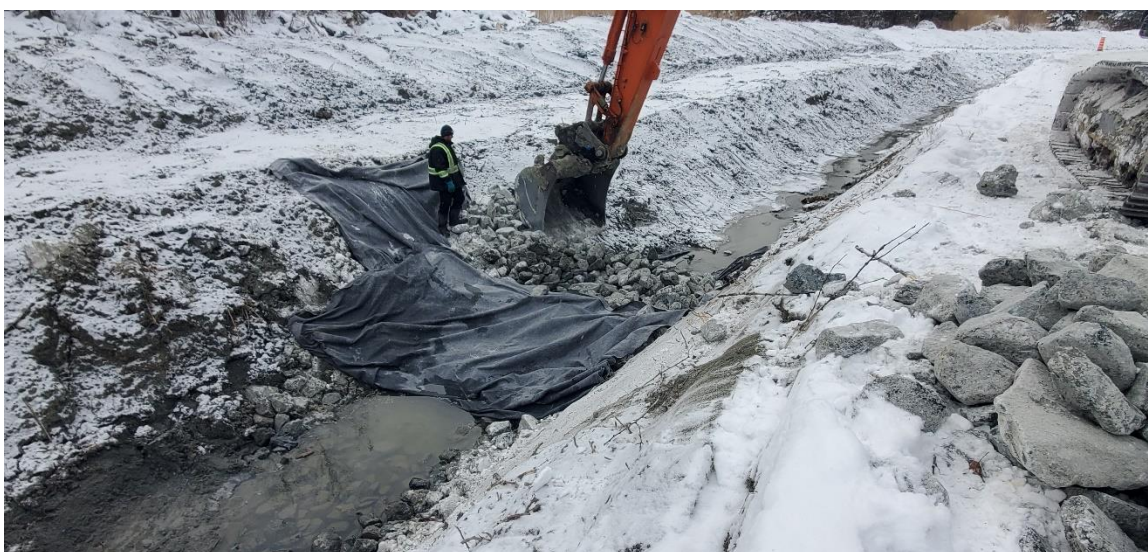
En outre, une non-conformité a été constatée concernant les membranes des bermes. Les membranes filtrantes installées ne sont pas conformes aux spécifications du plan. Une membrane de type TX-90 de grade S1-F2, moins performante que la membrane prévue (TEXEL #918), a été utilisée. La non-conformité a été communiquée avec l'excavateur Cité Construction et une solution est en cours de négociation afin de garantir la performance optimale du bassin.

Figure 12. Aménagement de la berme filtrante à 160 mètres (suite)

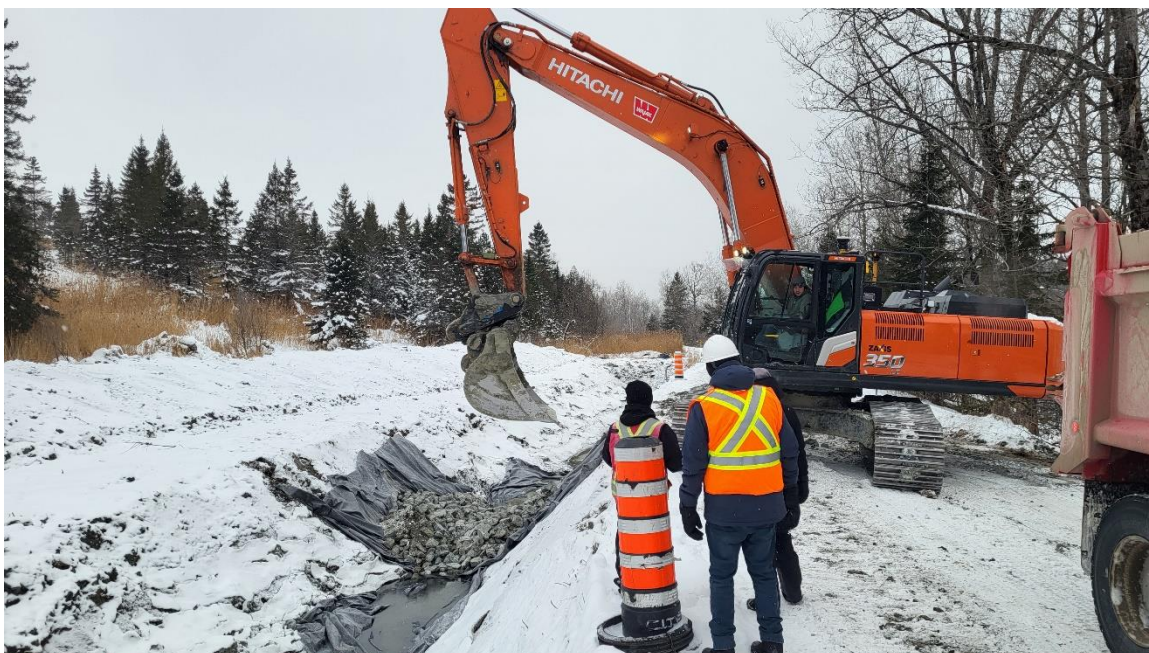
Figure 13. Aménagement de la berme filtrante à 160 mètres, avec la pelle mécanique

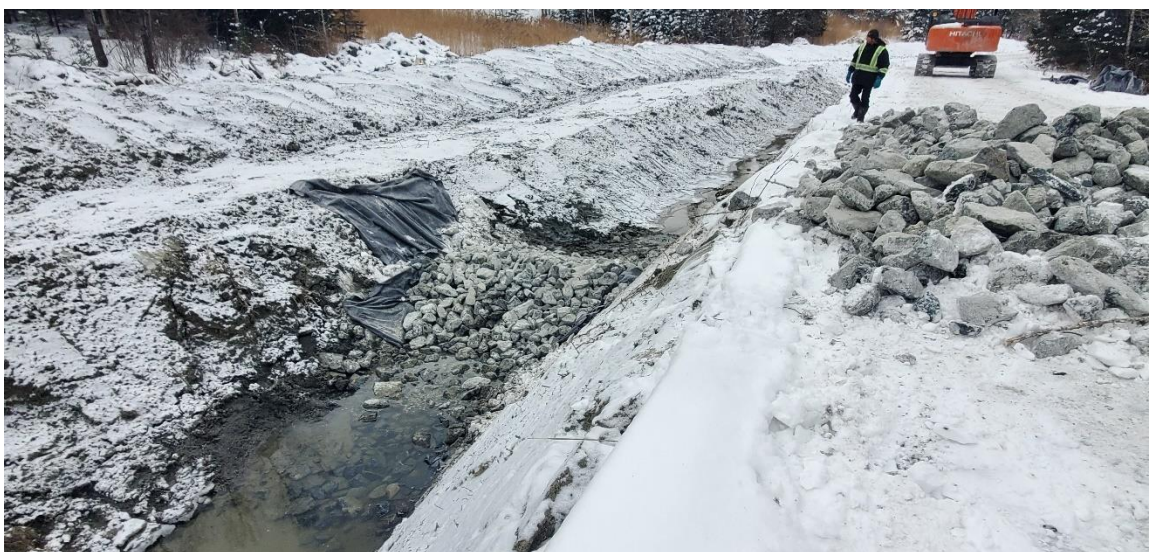
Figure 14. Aménagement de la berme filtrante à 70 mètres

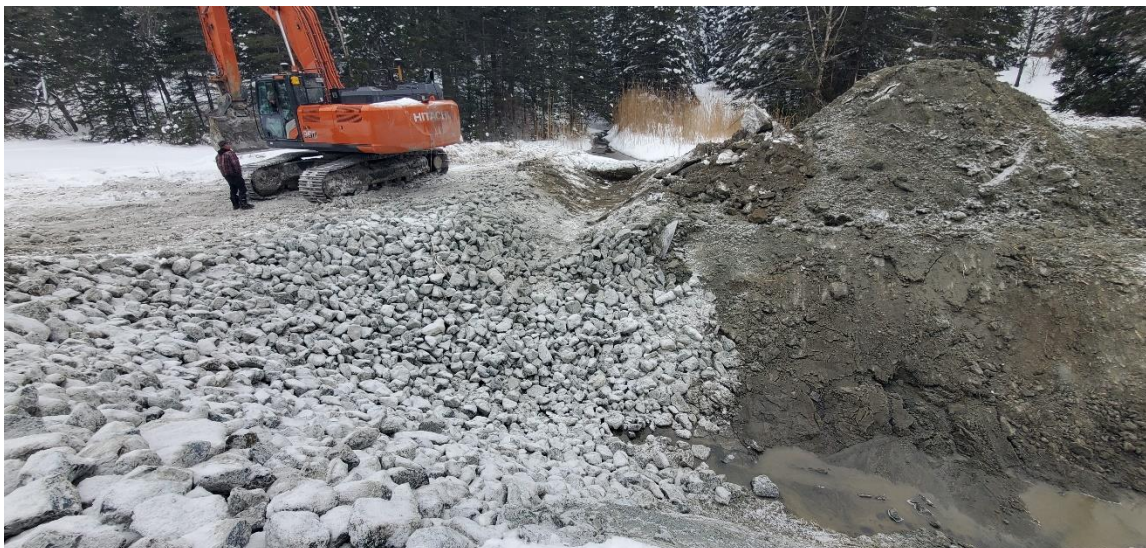
Figure 17. Excavation de l'entrée du cours d'eau vers le bassin

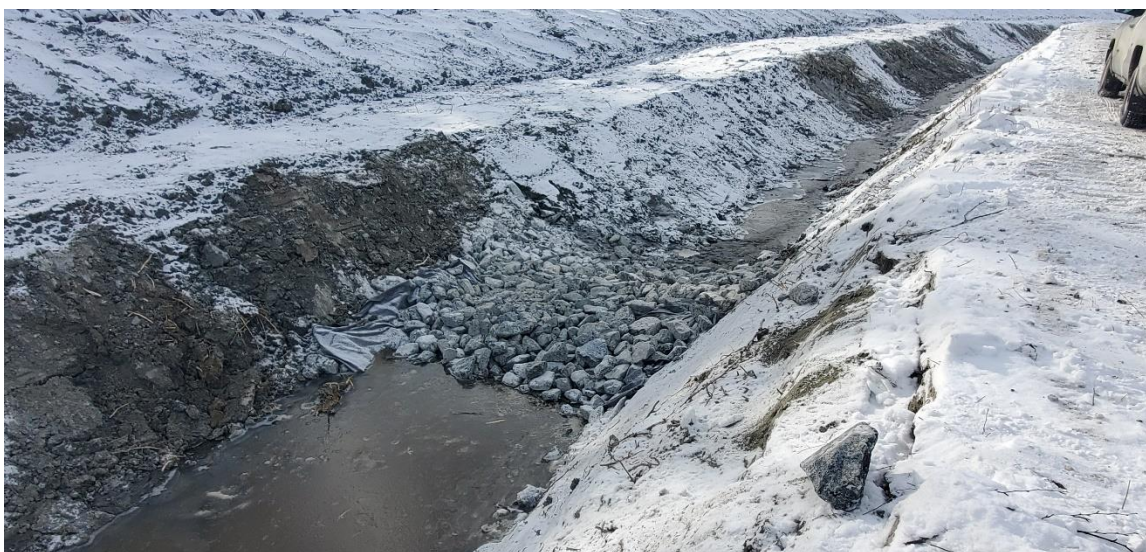
Figure 18. Berme filtrante à 70 mètres en fonction

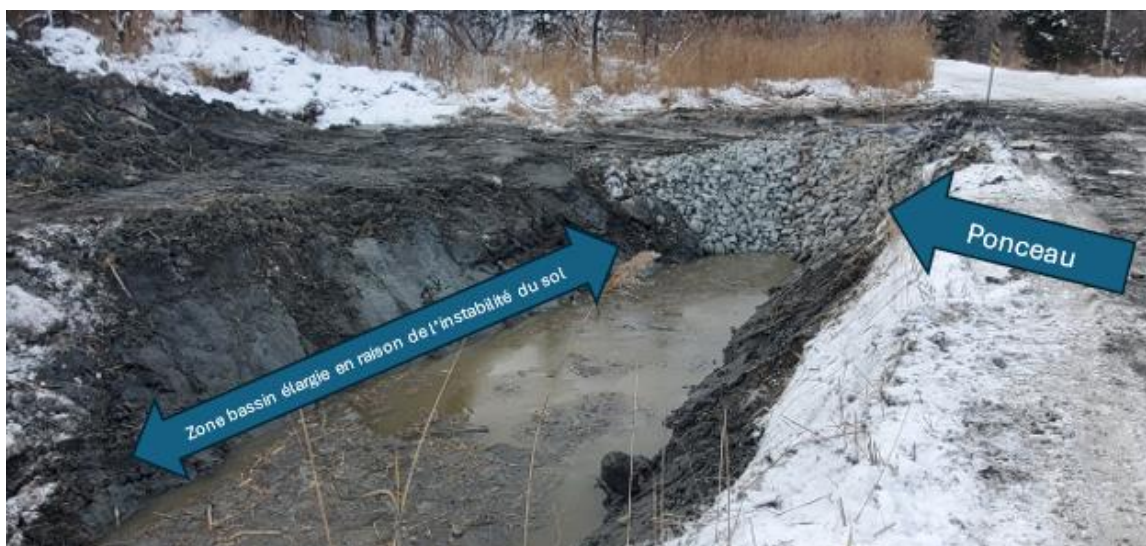
Figure 19. Aménagement de la sortie du bassin

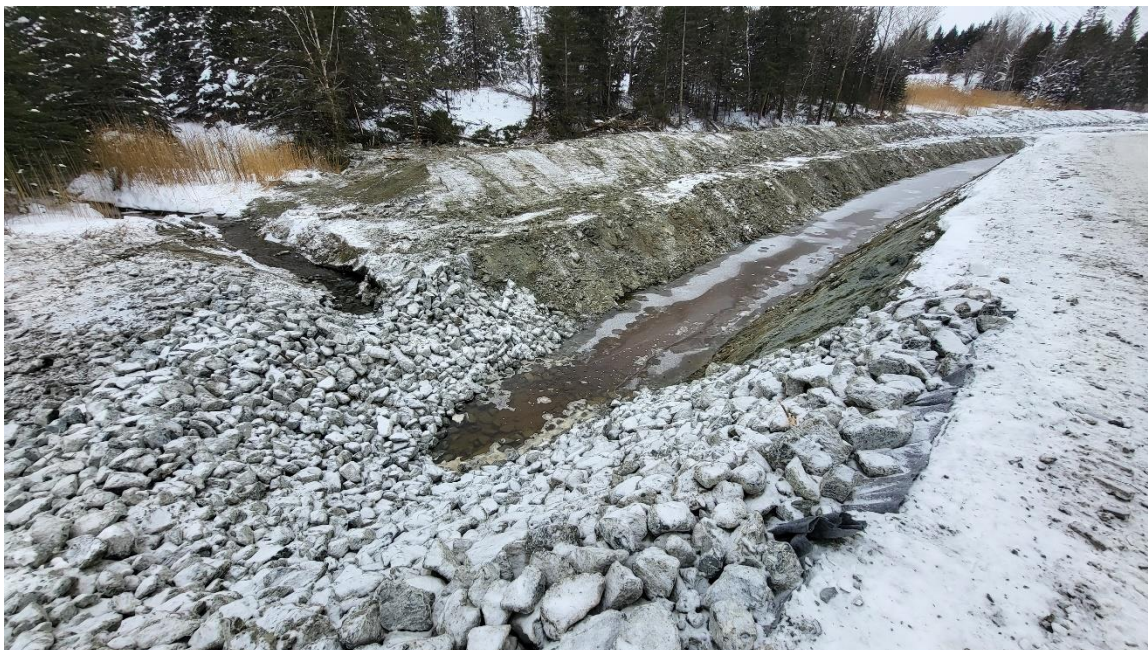
Figure 20. Entrée du bassin de sédimentation Normandie

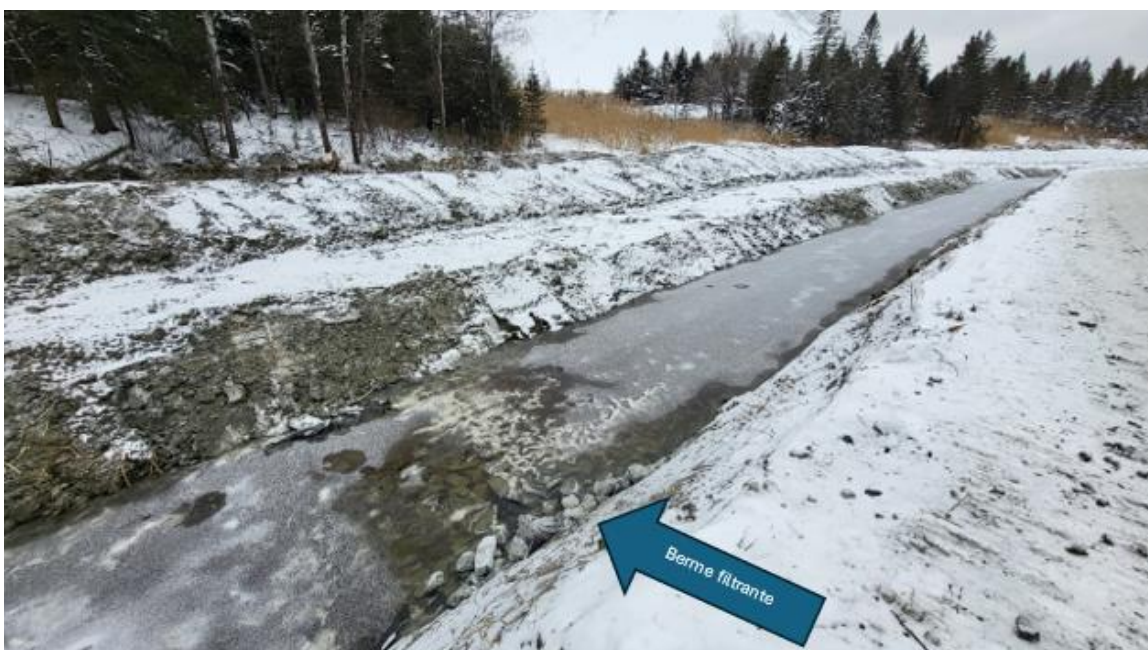
Figure 21. 1<sup>ère</sup> berme filtrante en fonction

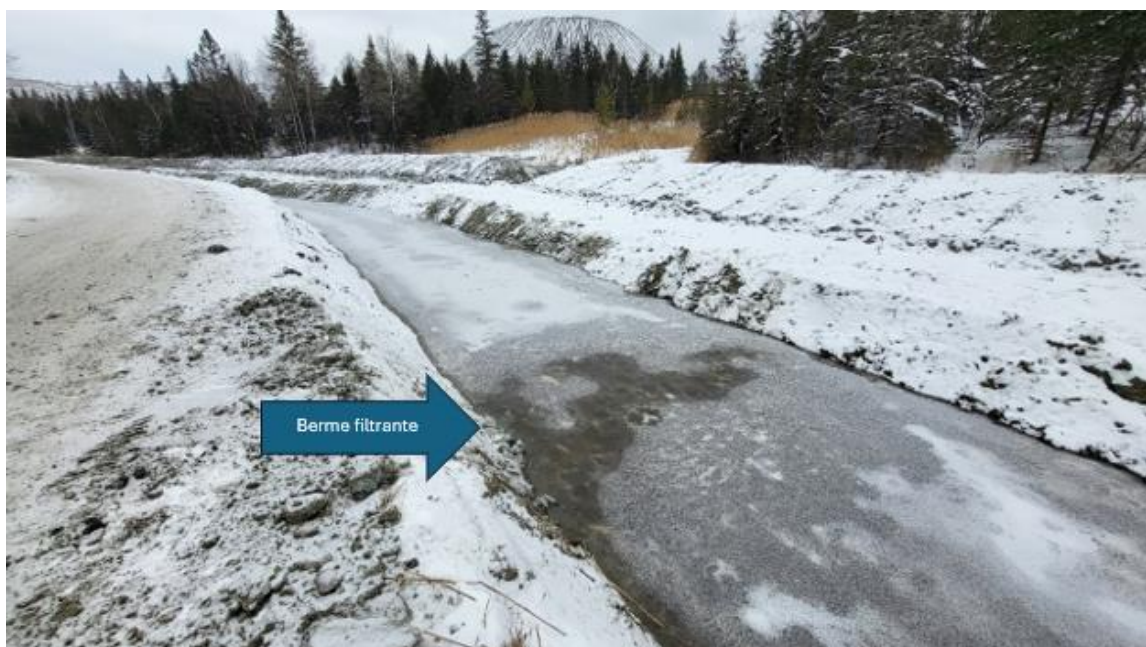
Figure 22. 2<sup>e</sup> berme filtrante en fonction

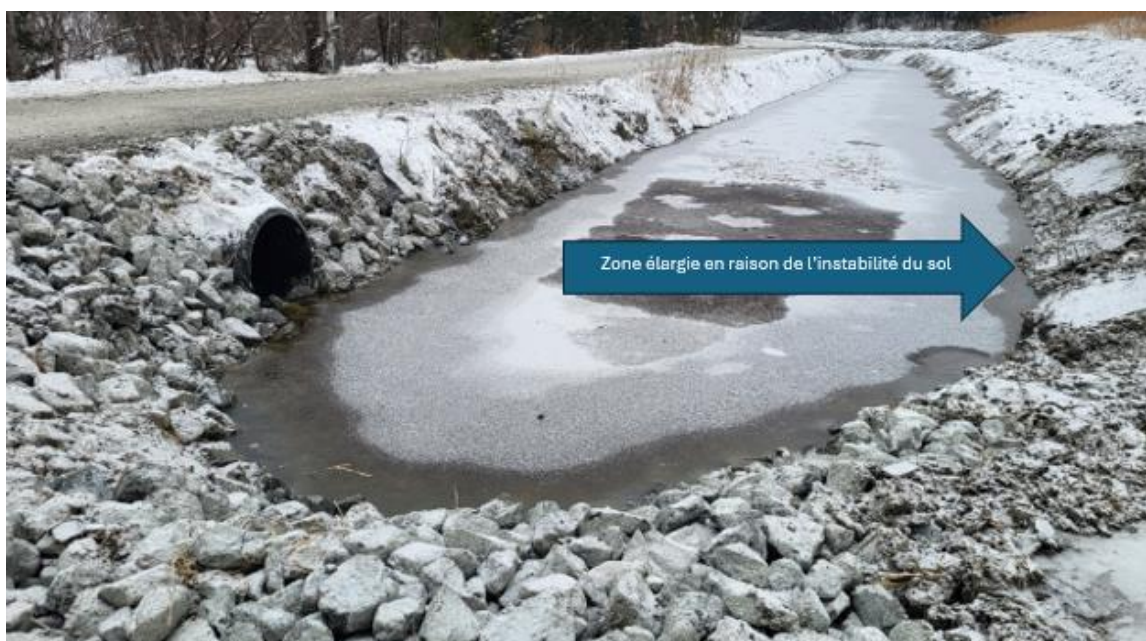
Figure 23. Sortie du bassin

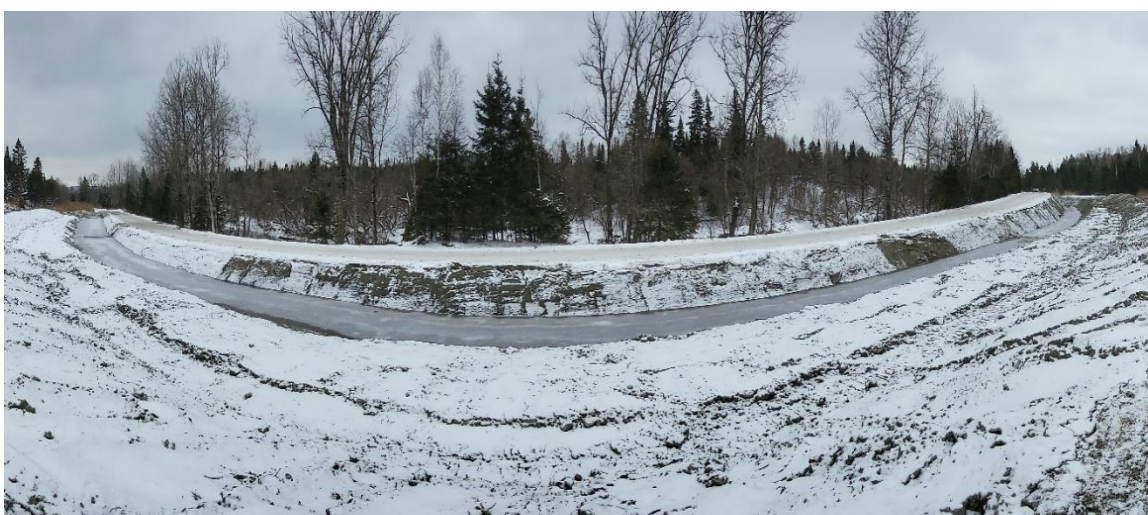
Figure 25. Panorama du bassin de sédimentation Normandie à la fin des travaux  
2025

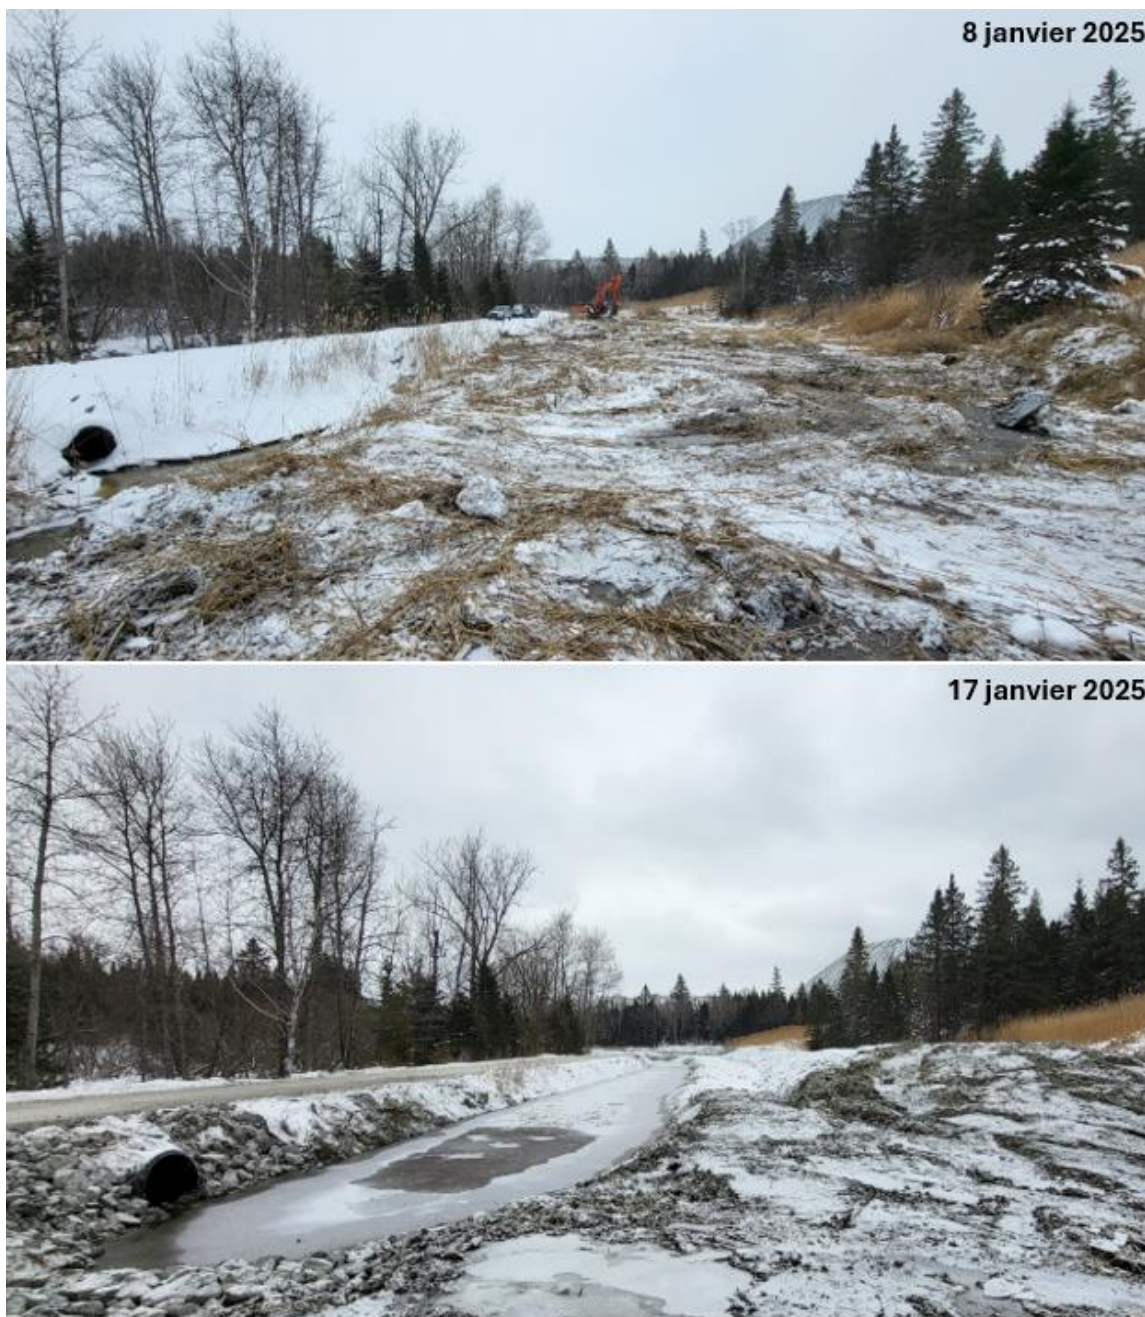
Figure 26. Avant après de l'excavation du bassin Normandie à partir du ponceau

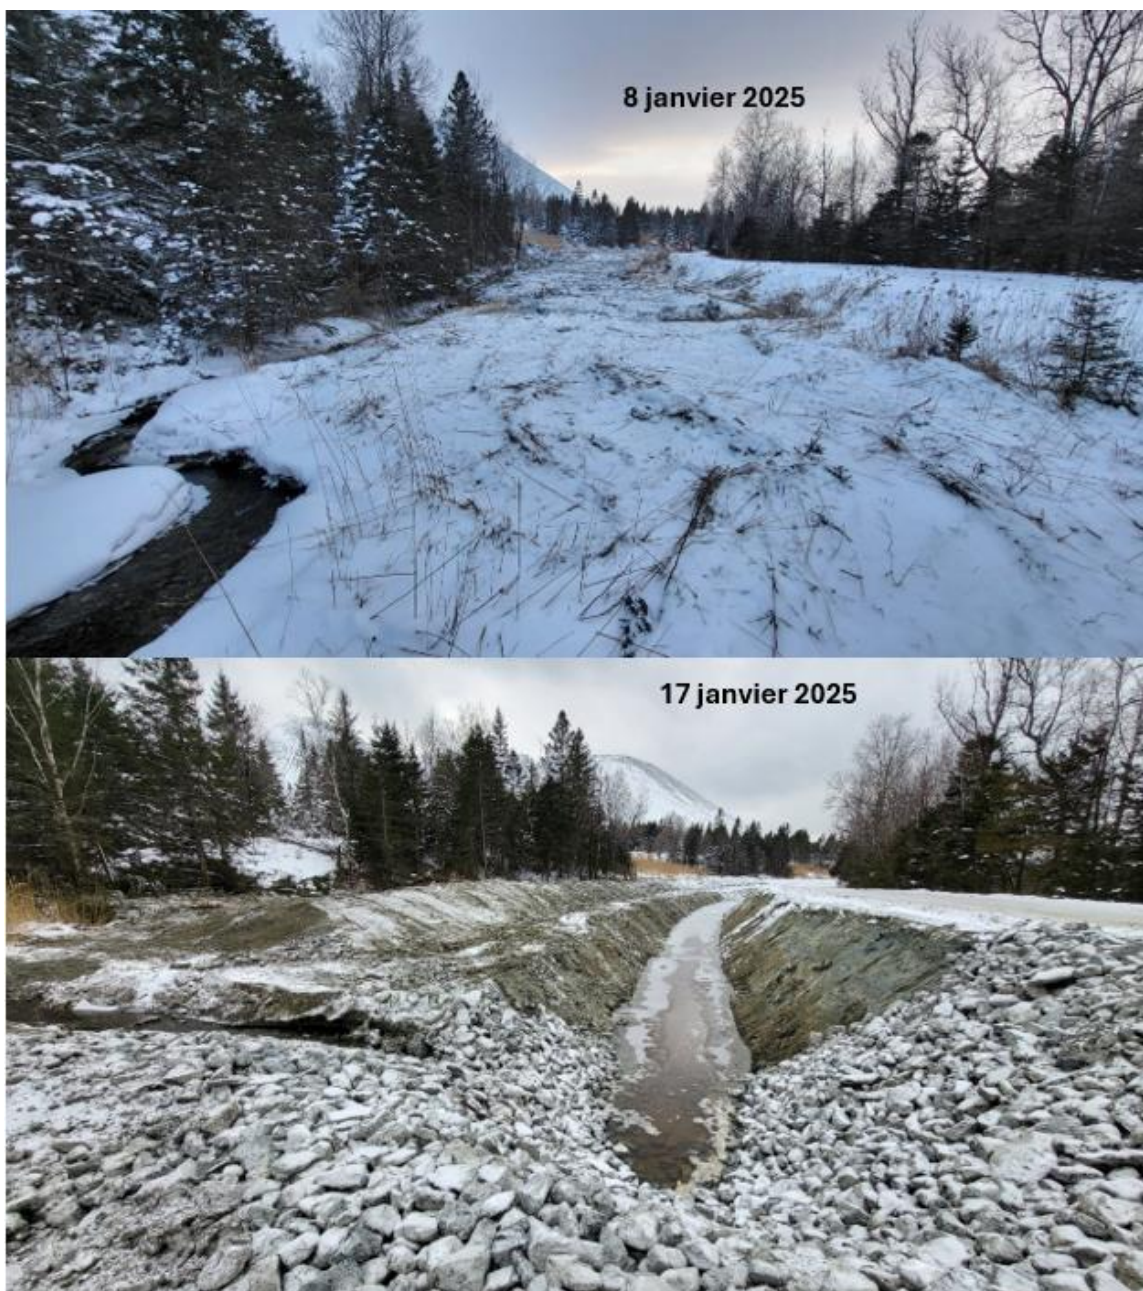
Figure 27. Avant après de l'excavation du bassin Normandie à partir de l'entrée
