# **Caractérisation de l'état des bandes végétales riveraines et de l'érosion du secteur urbain et minier, Ville de Thetford Mines**

**Présenté à la Ville de Thetford Mines**

**Janvier 2015**

**Groupe de concertation des bassins versants de la zone Bécancour (GROBEC), 2015.**

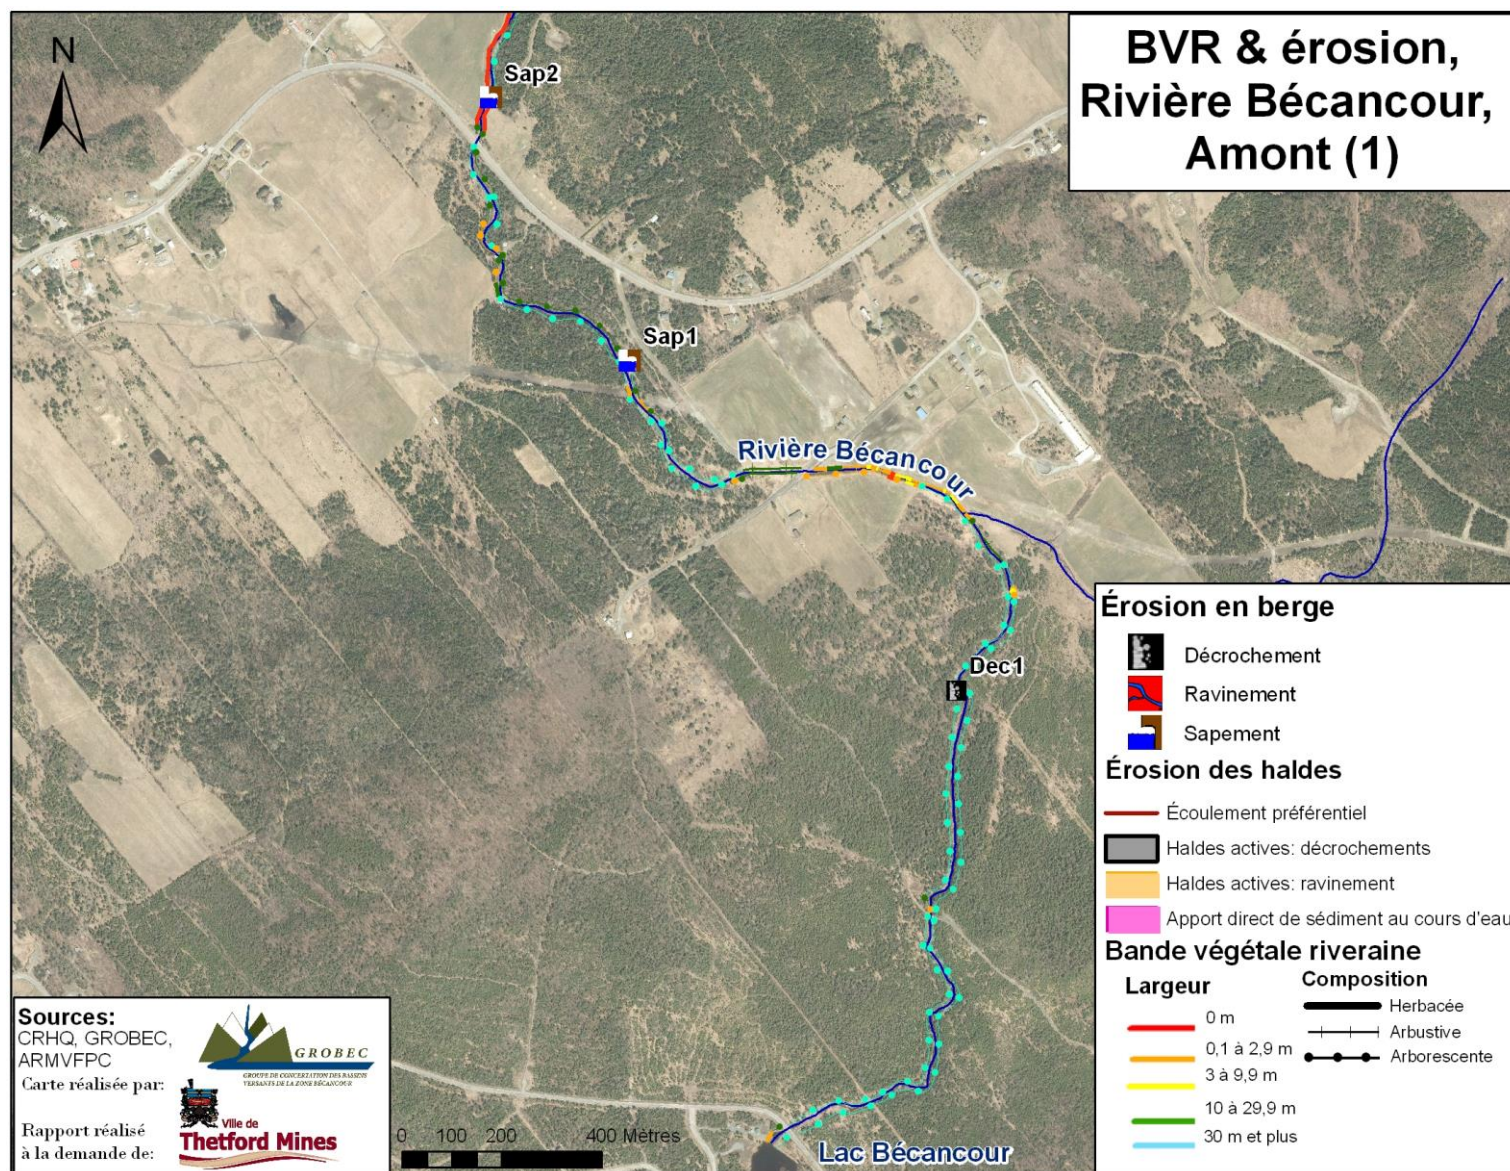
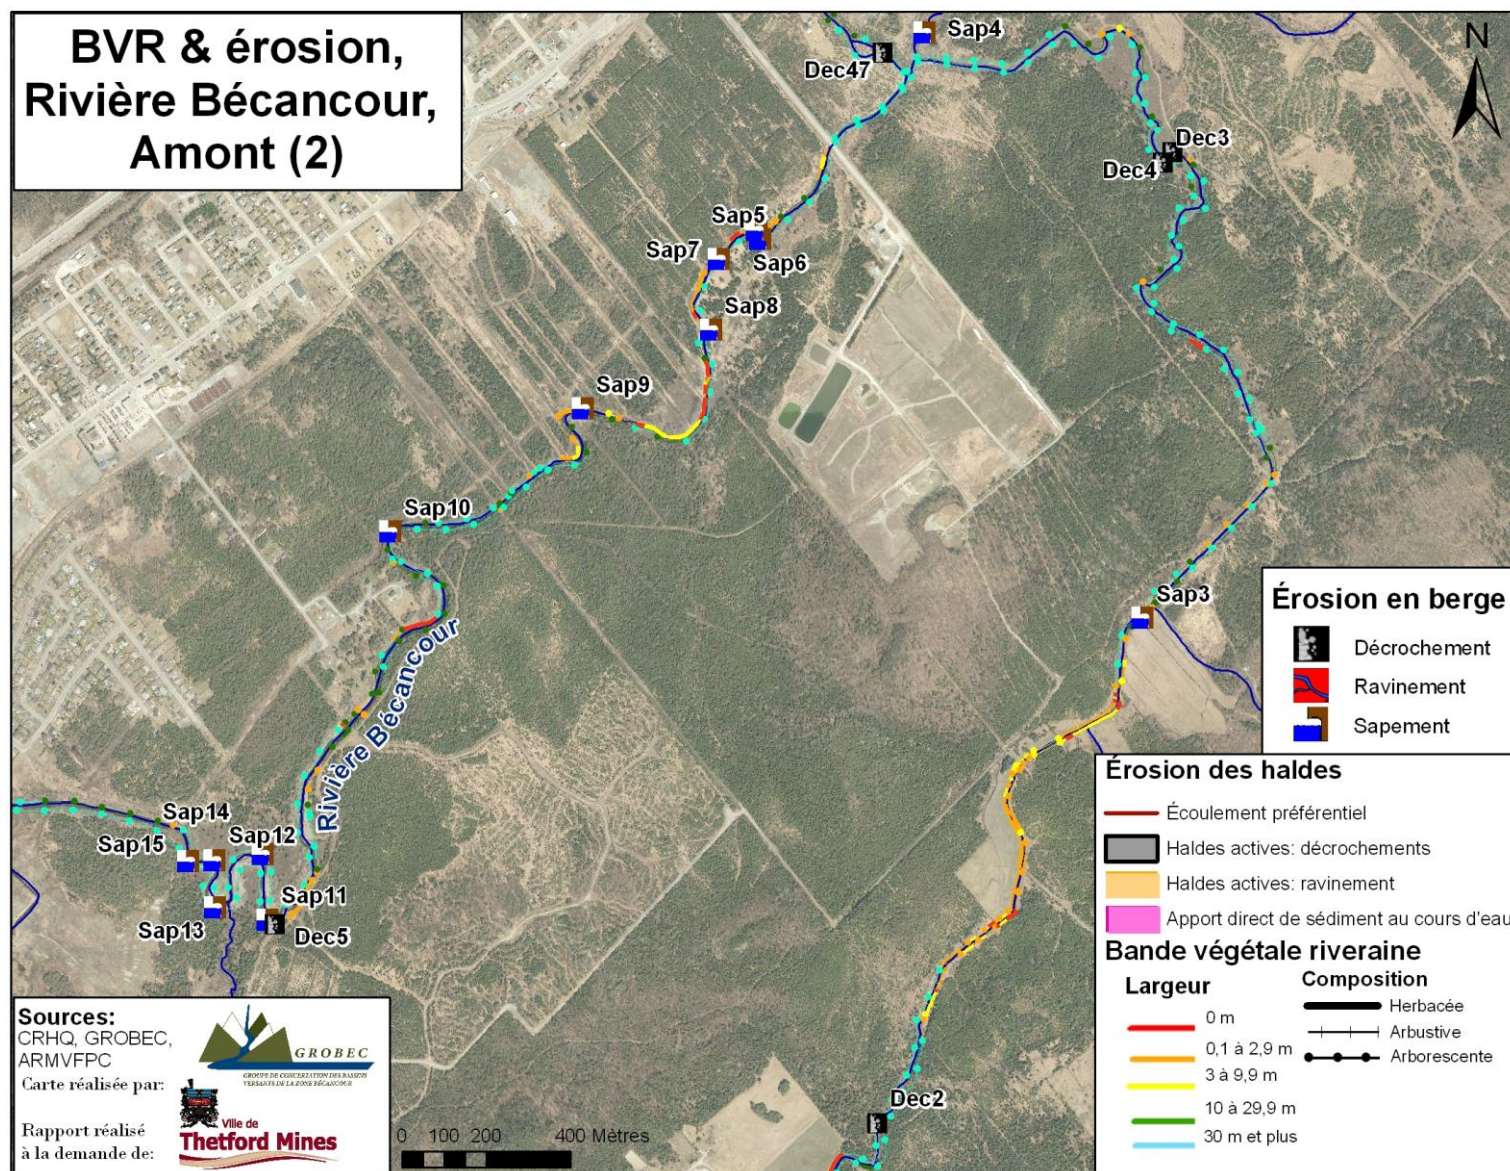
La Figure 11 et la Figure 12 permettent d'observer l'état des bandes végétales riveraines (BVR) et des sites d'érosion pour la partie amont de la rivière Bécancour entre le lac Bécancour et la rue Marchand. Dans cette section, la rivière traverse une séquence de boisés et de champs agricoles et atteint la limite est du développement résidentiel de la Ville. Le secteur est relativement plat. On note une absence d'activité minière à proximité de la rivière Bécancour dans cette section.

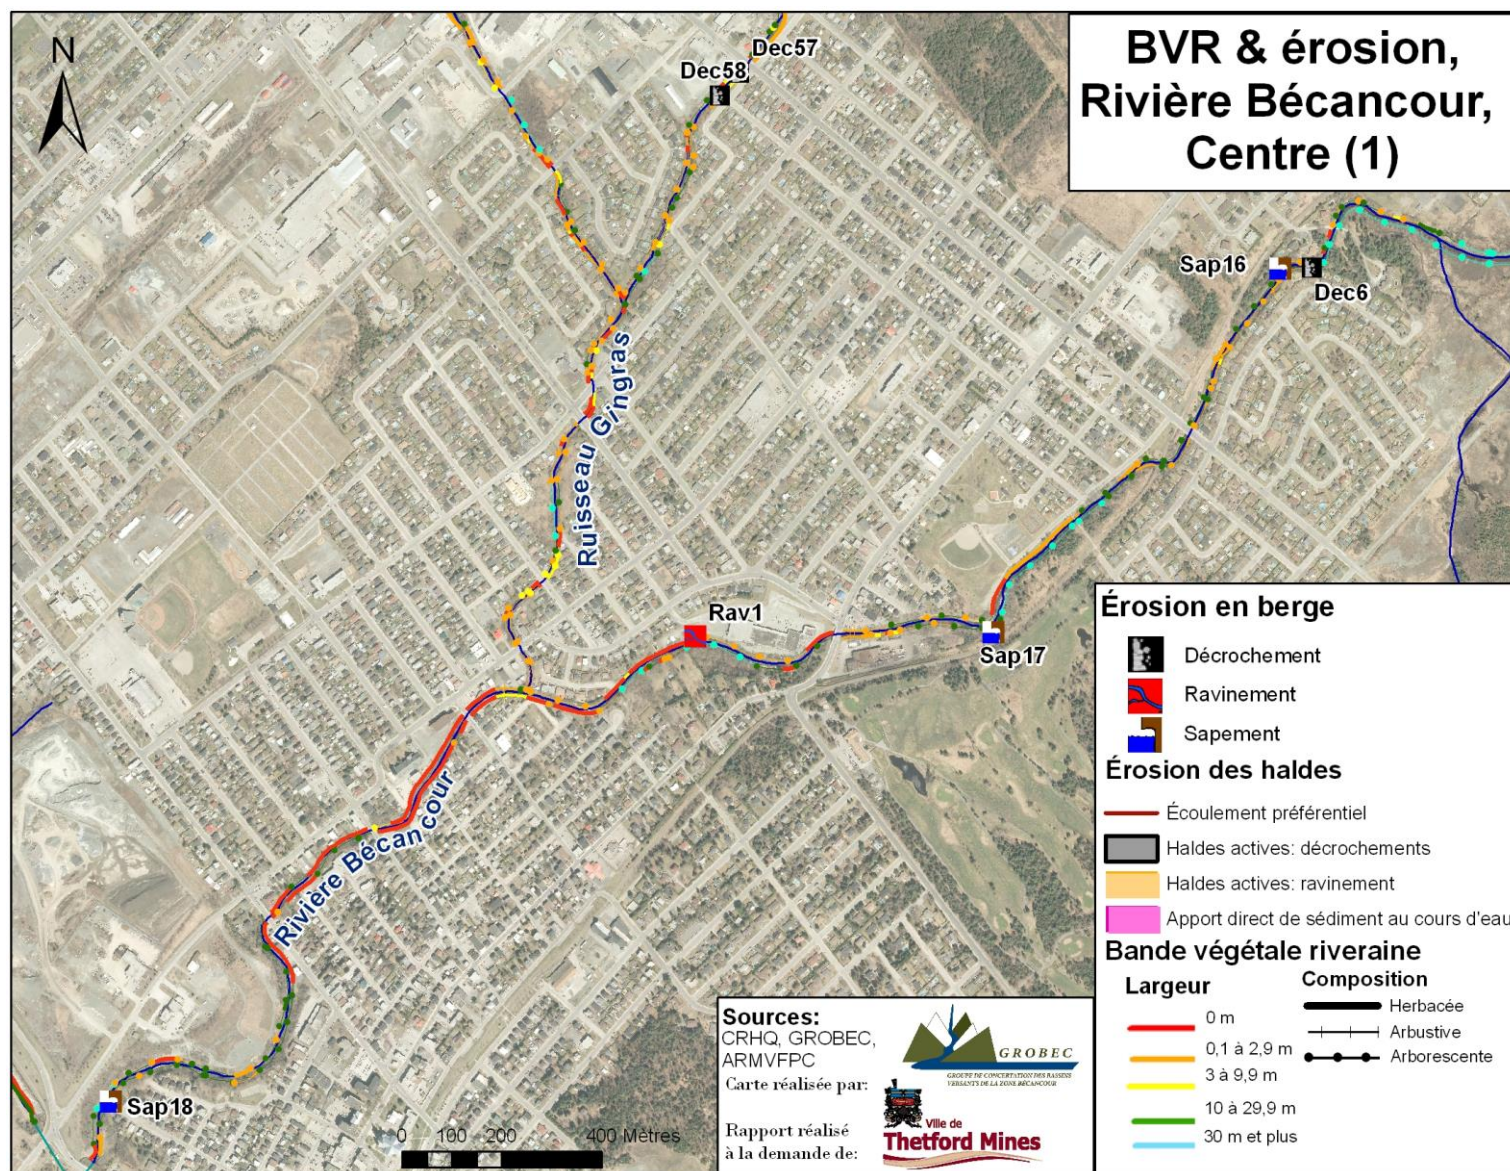
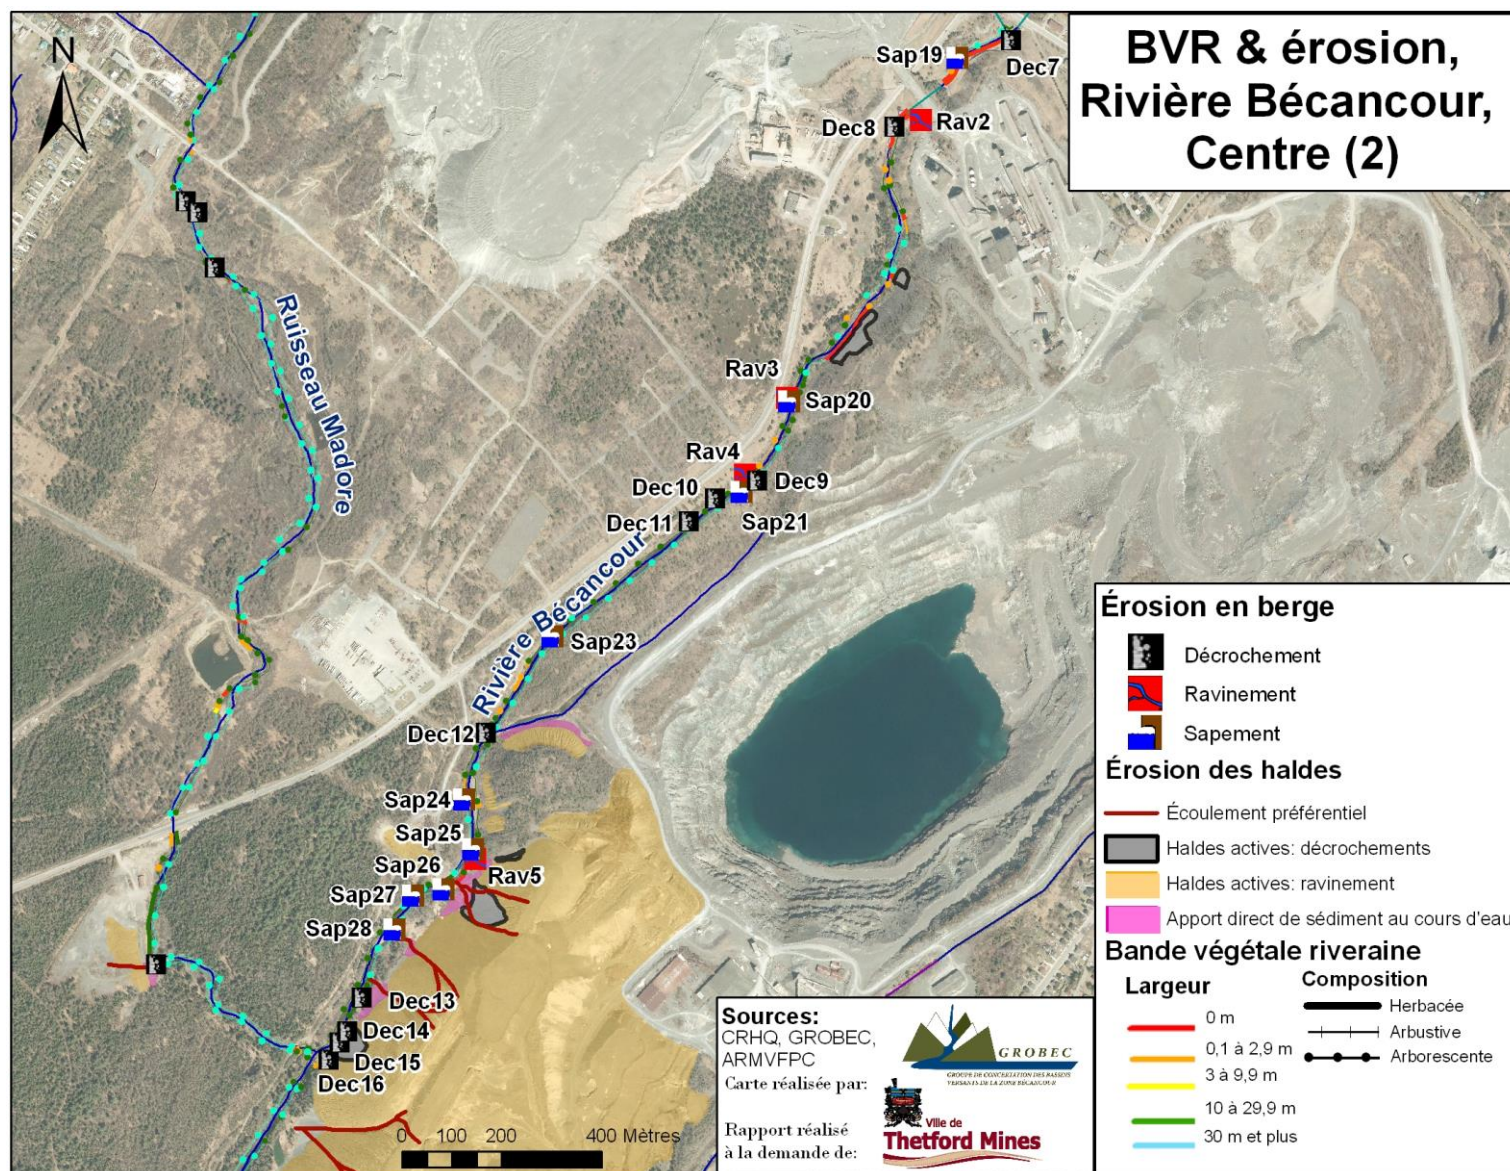
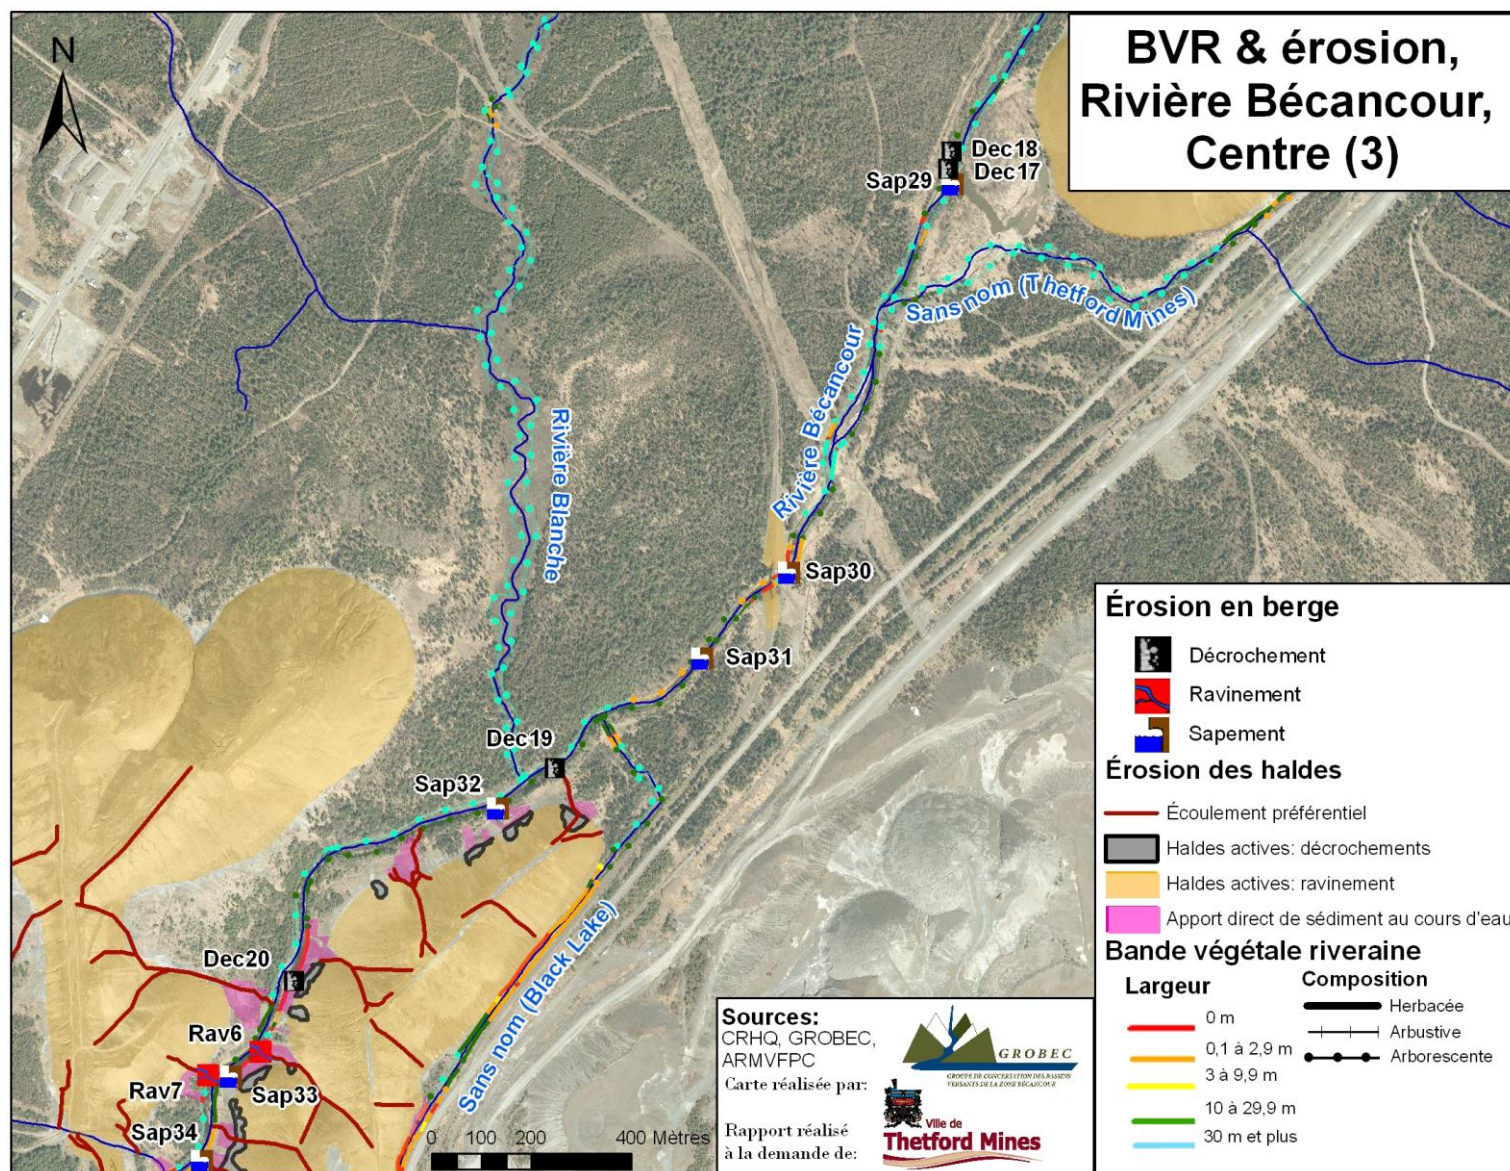
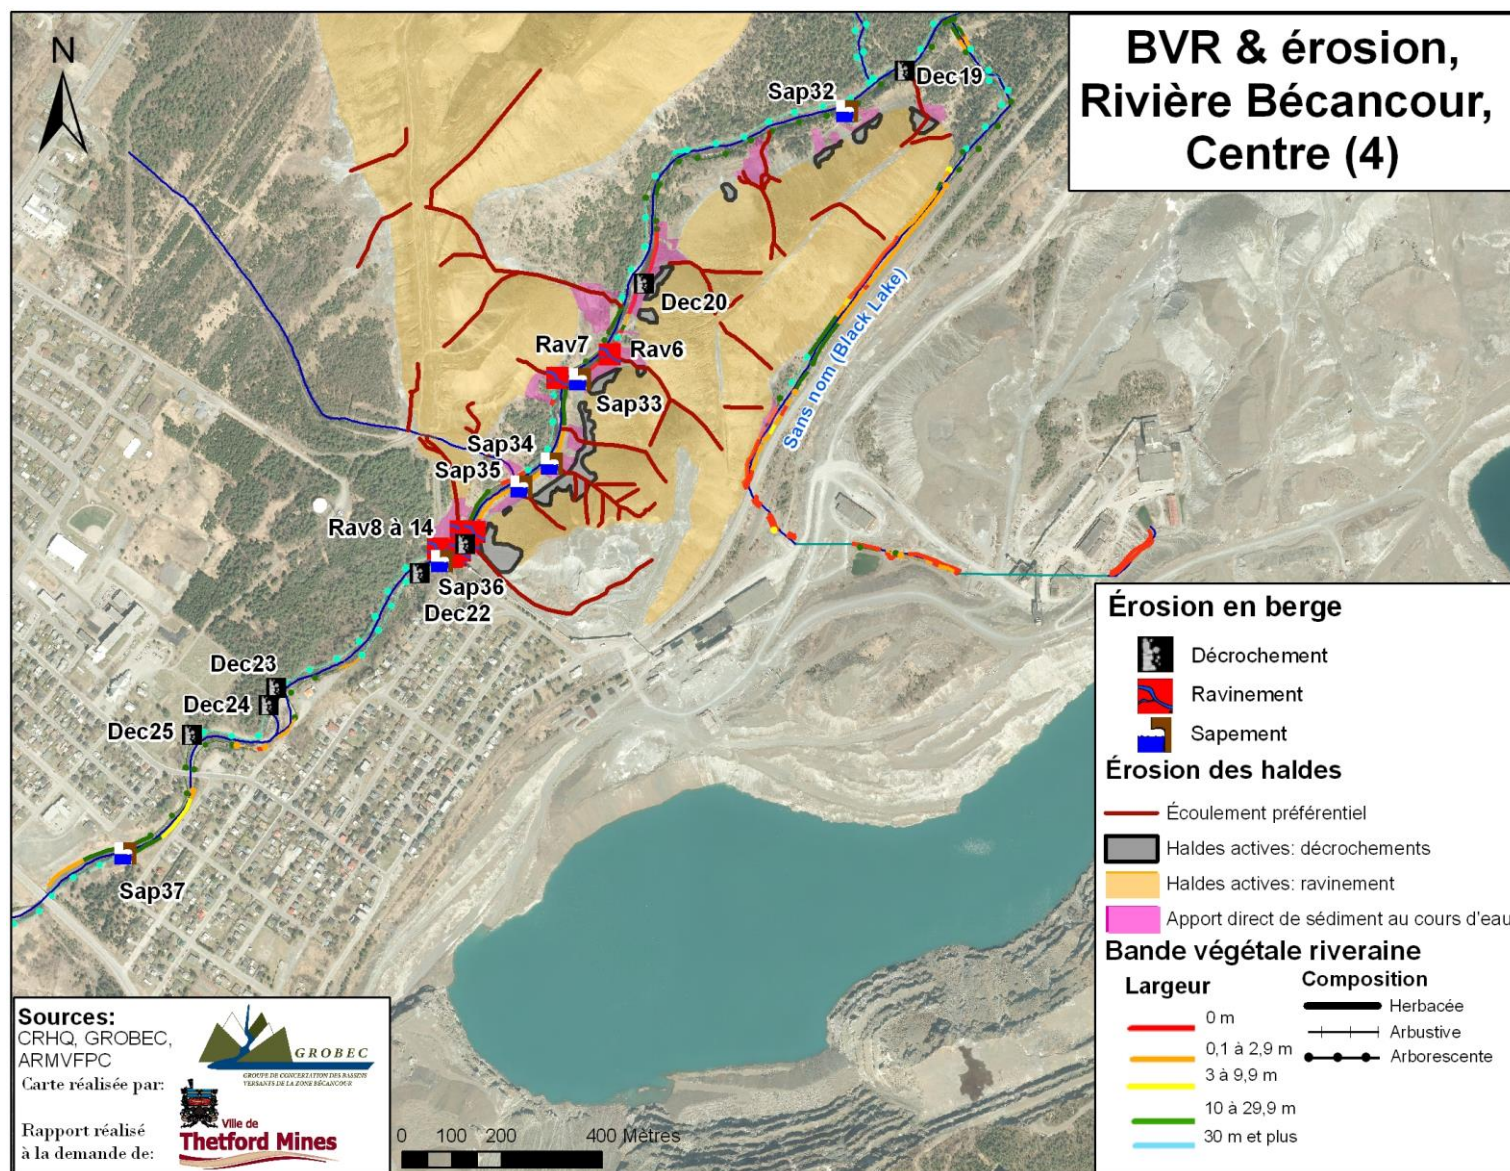
La Figure 13, la Figure 14, la Figure 15 et la Figure 16 permettent d'observer l'état des BVR et des sites d'érosion pour la partie centre de la rivière Bécancour à Thetford Mines entre la rue Marchand et la route 112. La rivière Bécancour traverse des zones résidentielles, le centre-ville de Thetford Mines, une zone minière et finalement une zone boisée. Le secteur est relativement plat, à l'exception des haldes localisées à proximité de la rivière Bécancour.

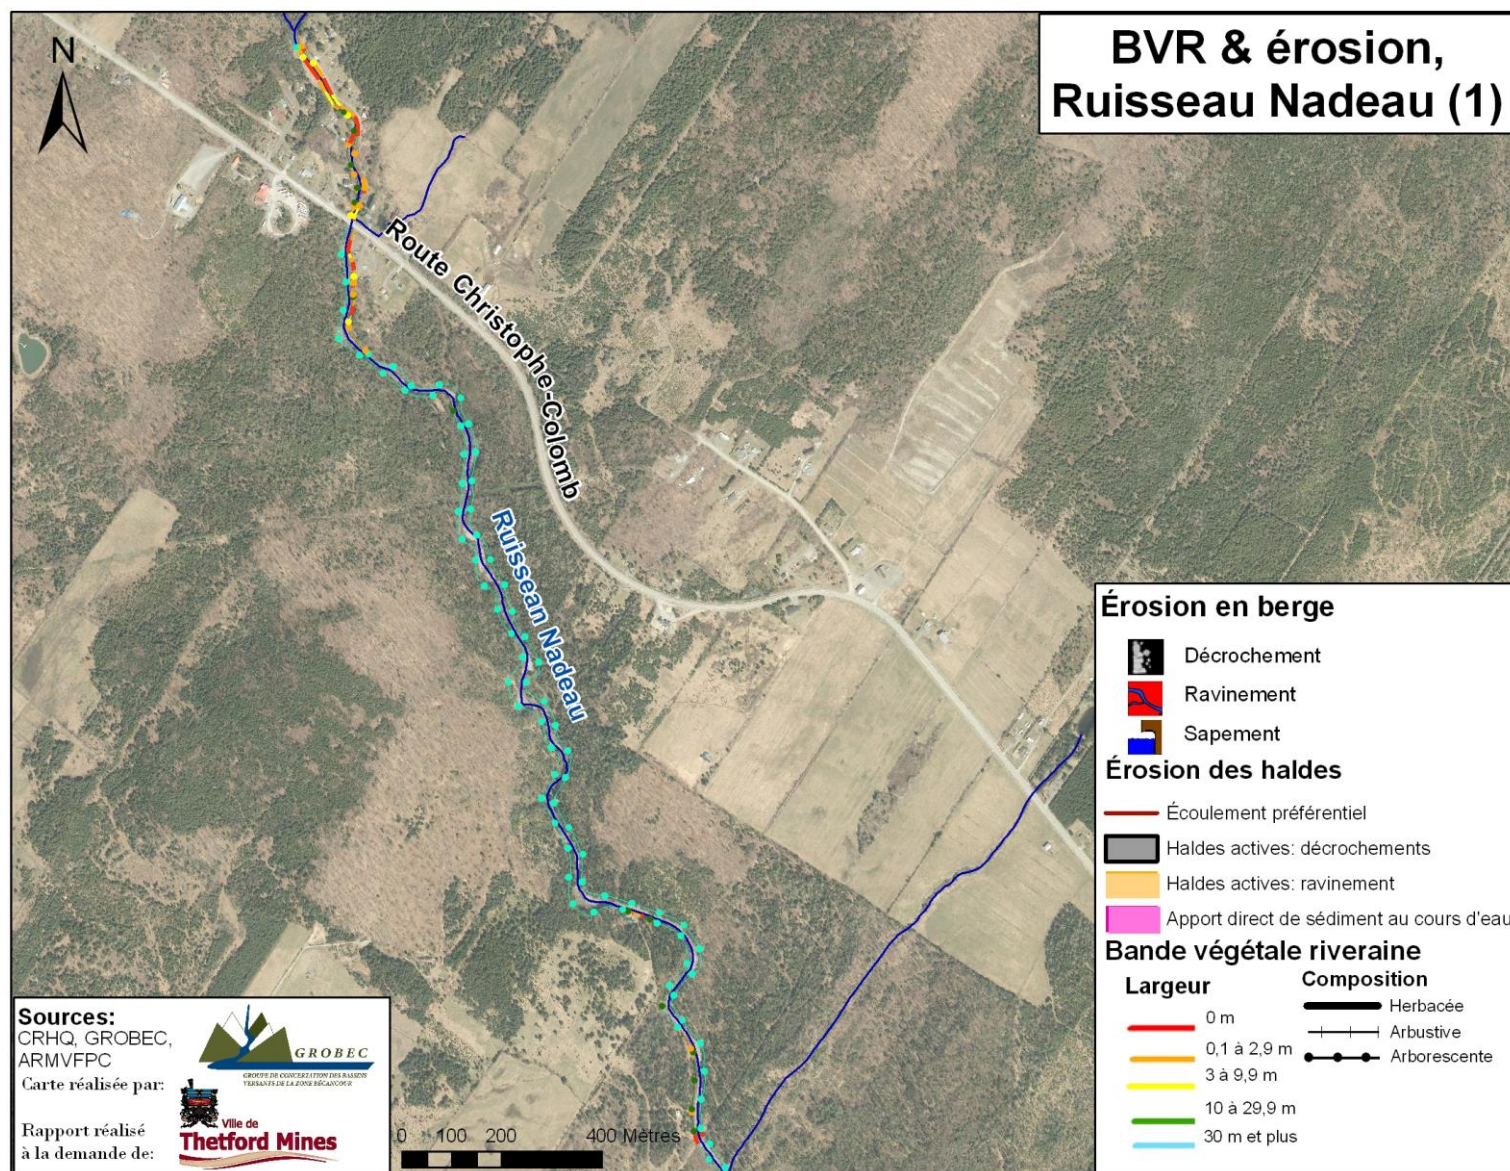
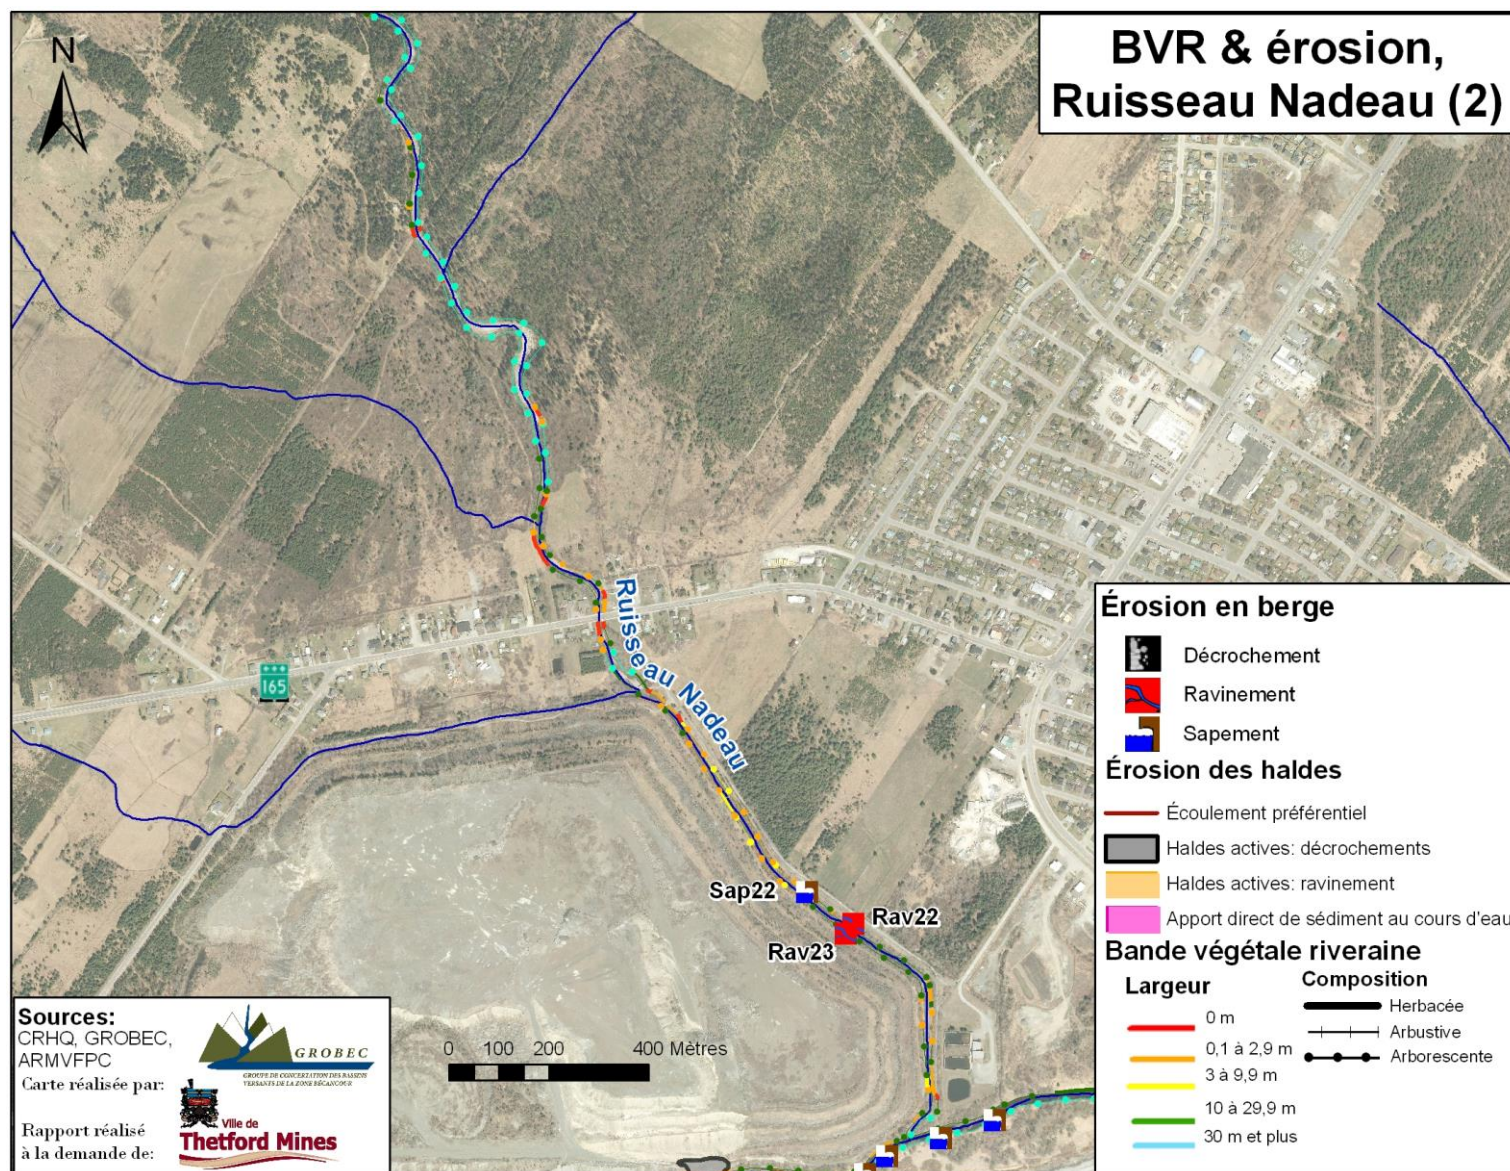
La Figure 26 et la Figure 27 permettent d'observer l'état des BVR et des sites d'érosion de la section aval du ruisseau Nadeau. Dans cette section à l'étude, le ruisseau se trouve presque entièrement dans des milieux boisés tout en traversant quelques milieux agricoles, résidentiels et finalement miniers du secteur Black Lake. La section de ruisseau a un dénivelé de 70m, à pente faible à l'exception de la halde localisée à proximité de son embouchure.

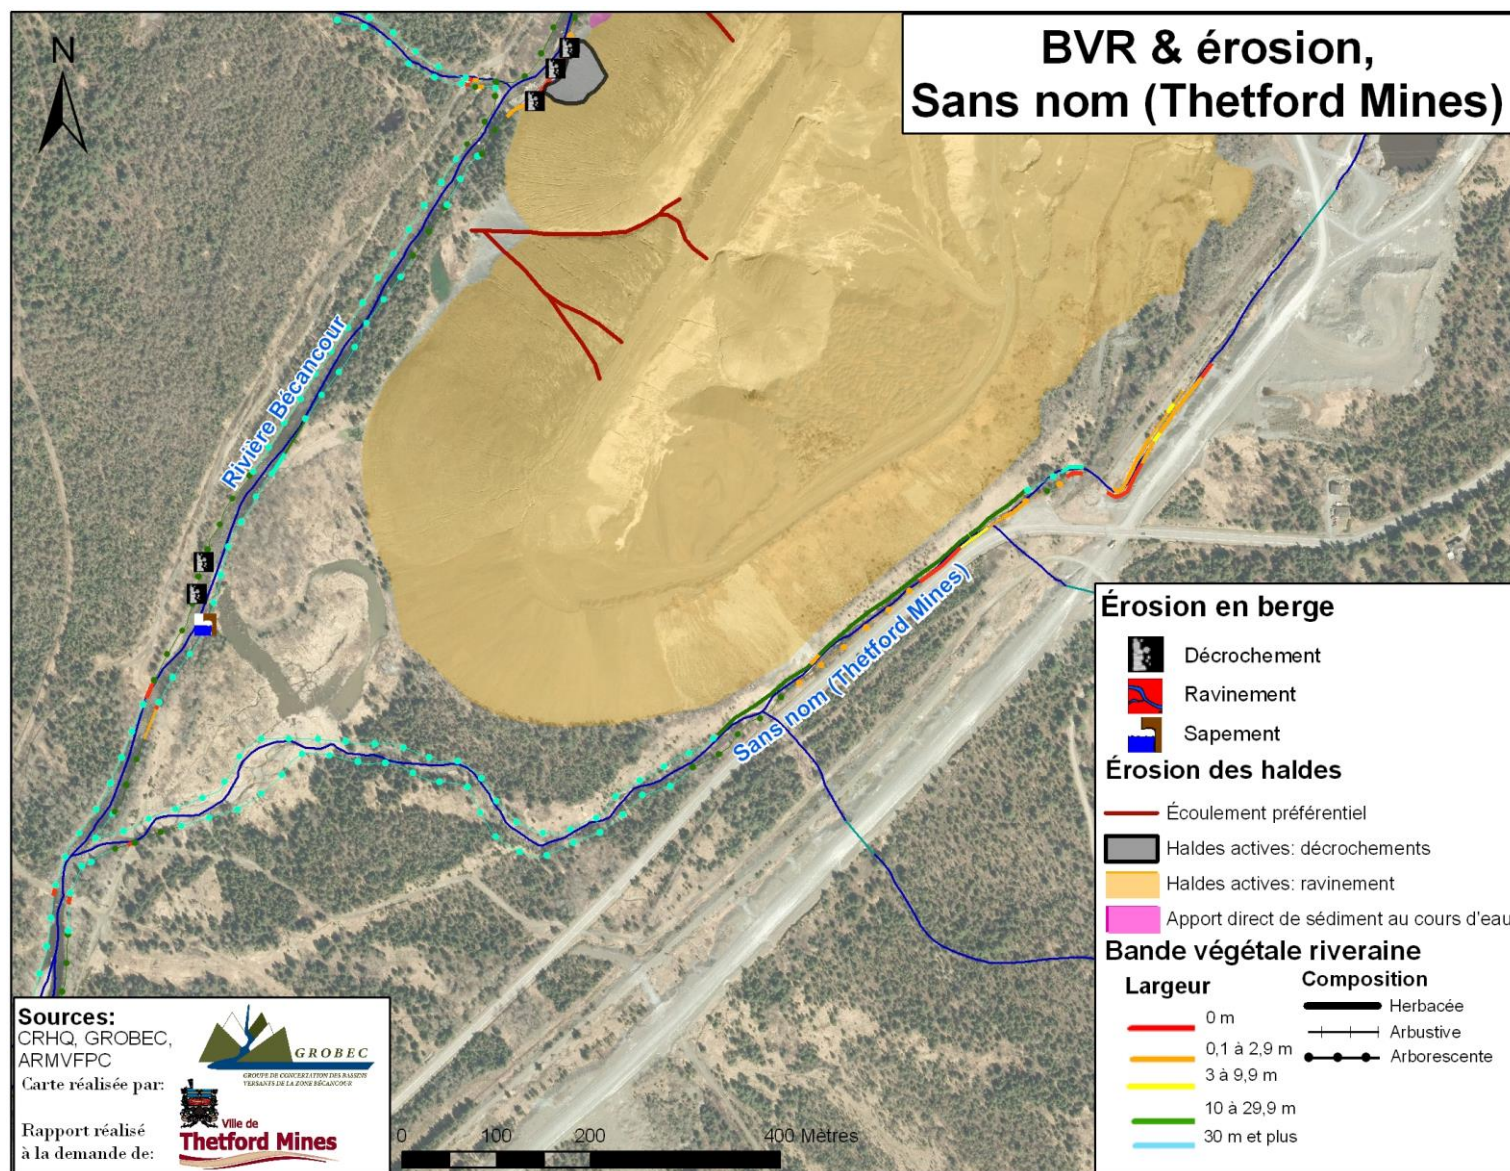
**Figure 28** Carte des BVR et sites d'érosion de la section du cours d'eau Sans nom (Thetford Mines)

La Figure 28 permet d'observer l'état des BVR et des sites d'érosion de la section aval du cours d'eau Sans nom (Thetford Mines). Dans cette section à l'étude, le cours d'eau traverse des milieux miniers boisés et des infrastructures routières du secteur de Thetford-Sud. À l'origine le secteur était relativement plat, mais il est maintenant façonné par la présence de haldes localisées en marge du cours d'eau.
